# LOS IMPACTOS SOCIOECONOMICOS POR SECTORES DE AFECTACION

## 1. ABASTECIMIENTO DE AGUA POTABLE Y SANEAMIENTO

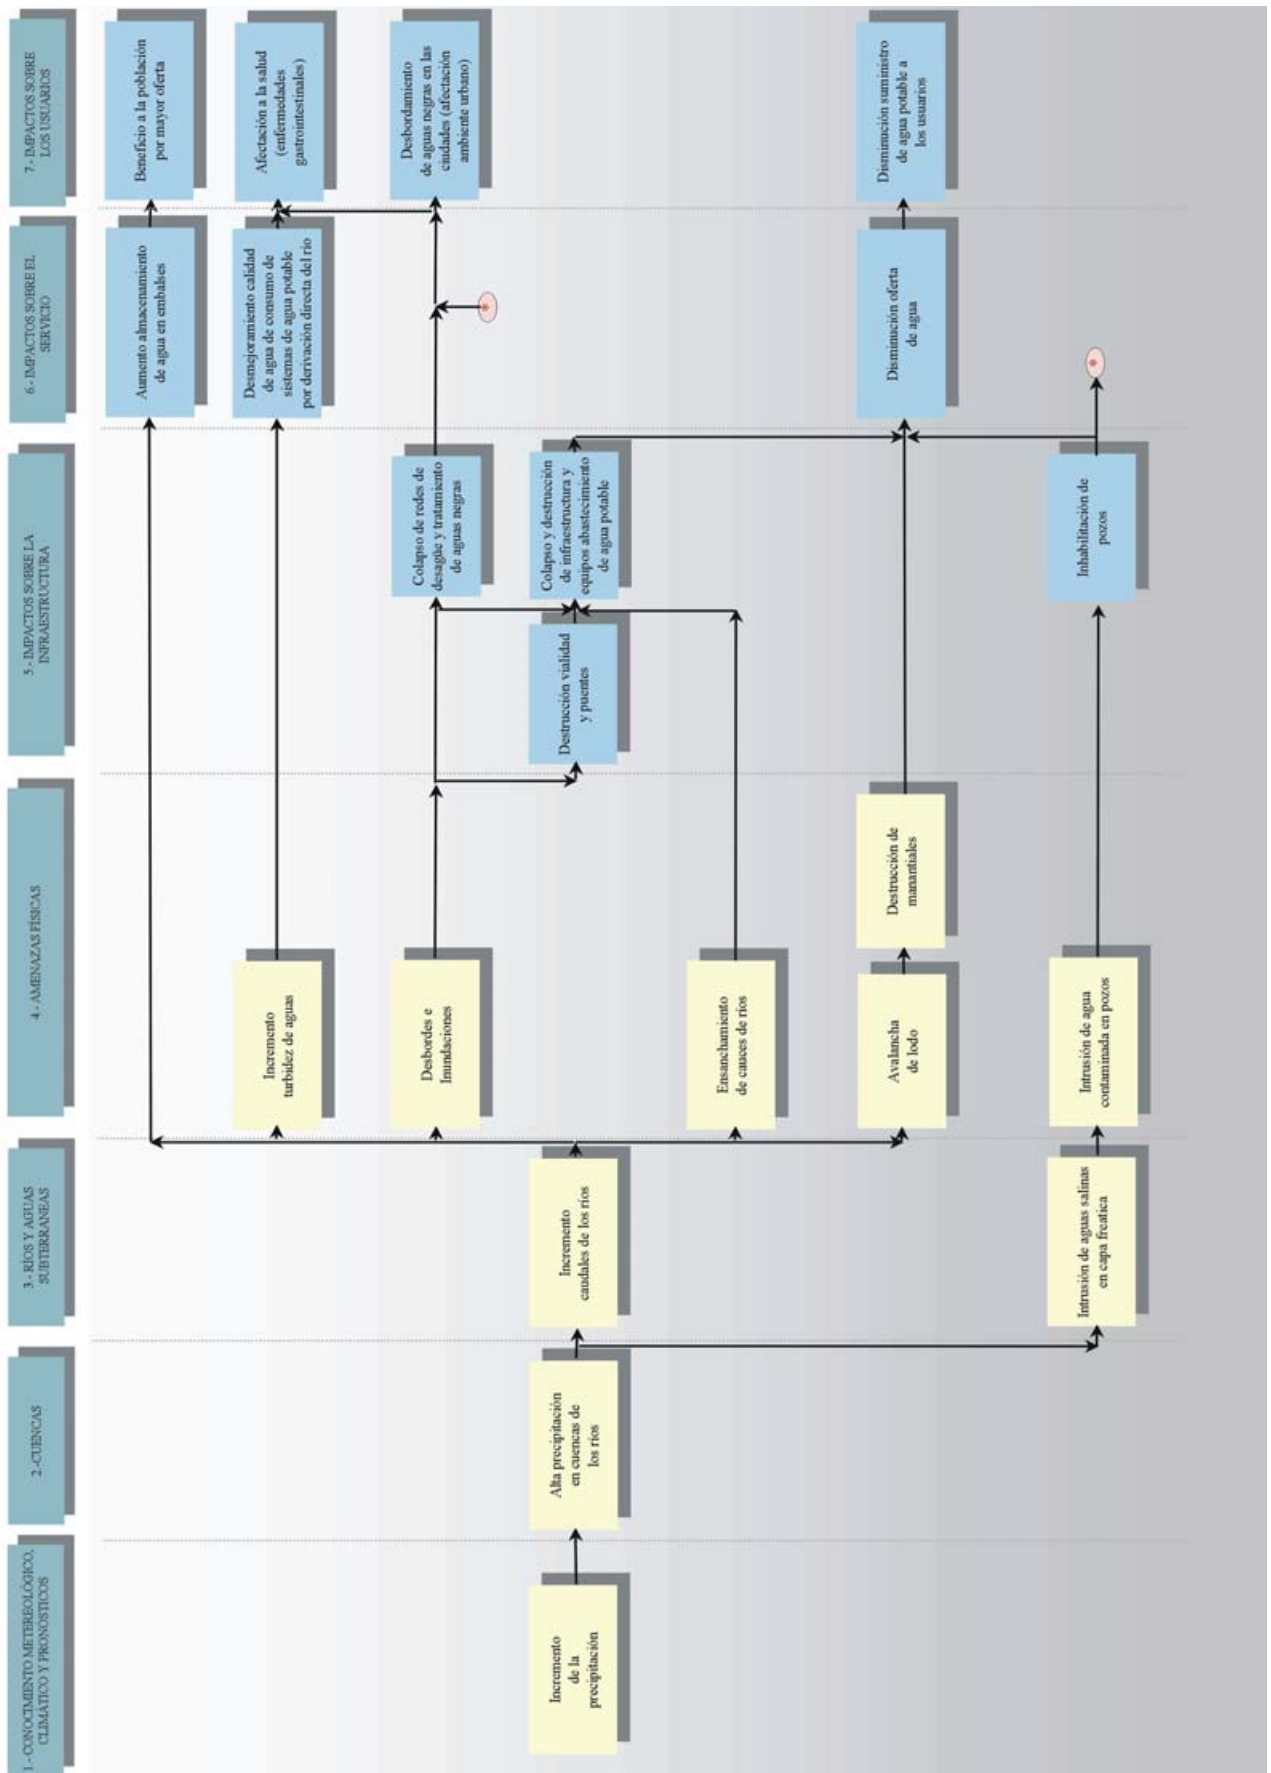
**Figura V.1.2-1 Perú. Encadenamiento de efectos del Fenómeno El Niño sobre el servicio de abastecimiento de agua potable y saneamiento**

Según se desprende de la Figura V.1.2-1 estos impactos fueron ocasionados por diversas amenazas relacionadas con la variación de la precipitación.

- Los caudales extraordinarios de ciertos ríos, al ocasionar la destrucción de los bordes de las riberas, produjeron daños a las obras de captación de algunos sistemas de abastecimiento de agua. Estos mismos caudales, al erosionar los puentes que sirven de soporte a líneas de conducción, hicieron colapsar tuberías de abastecimiento que cruzaban colgadas a lo largo de los mismos (línea de conducción sobre el puente Simón Rodríguez del eje Paíta-Talara).

- La caída de avalanchas de lodo, así como el incremento de las escorrentías superficiales en quebradas y cárcavas, causaron el colapso de líneas de abastecimiento de agua con con-

secuencias severas, siendo el caso de Talara el más crítico. Los daños producidos en la infraestructura y las dificultades para el procesamiento de agua, tuvieron sus efectos finales en la reducción de la oferta de agua. Paralelamente, la afectación de la infraestructura de desagüe por saturación y atoro, así como el colapso de alguna poza de disposición final, tuvieron efectos en las condiciones de saneamiento ambiental, y por lo tanto, sobre la salud de la población.

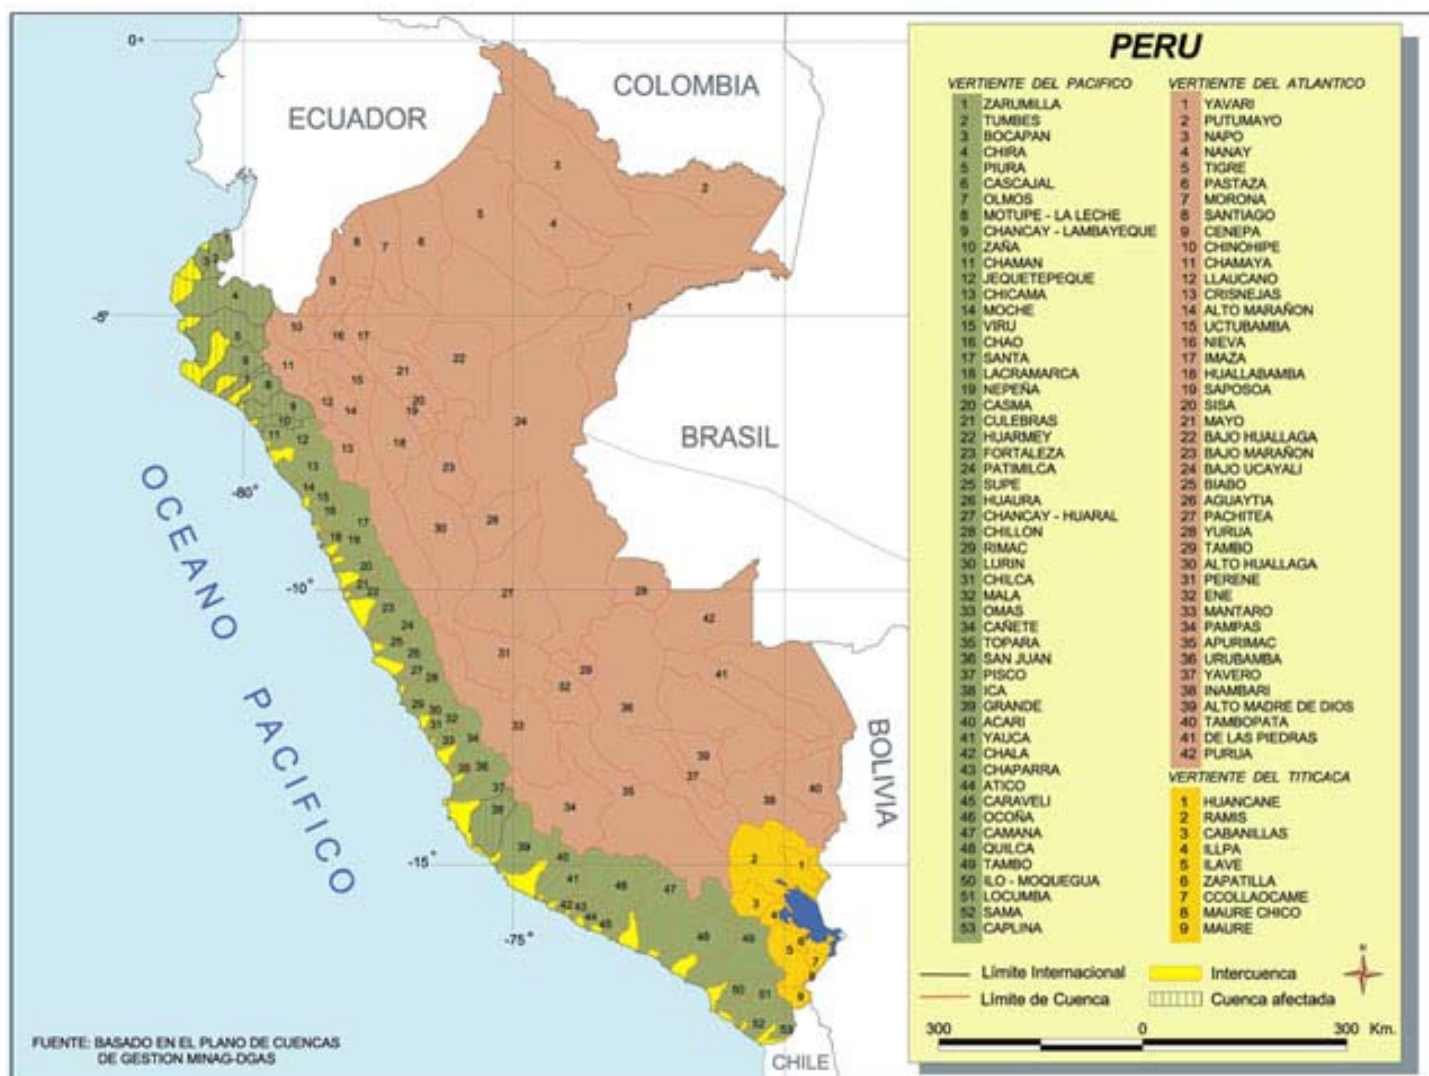
**Figura V.1.3-1 Perú. Principales áreas de afectación de los sistemas de abastecimiento de agua potable y alcantarillado**

Lambayeque e Ica, debido a la variedad de amenazas que estuvieron presentes durante la ocurrencia de El Niño. También sufrieron daños de cierta magnitud los sistemas de agua de los departamentos de La Libertad, Cajamarca, Ancash, Lima, Cuzco, Puno, Arequipa, Huancavelica, Pasco, Junín y San Martín, caracterizados todos ellos por situaciones de exceso de precipitación. En general, los mayores impactos ocurrieron sobre los sistemas de alcantarillado (Figura V.1.3-1).

En el alcantarillado, los mayores daños ocurrieron en las cámaras de bombeo, lagunas de estabilización y redes de colectores.

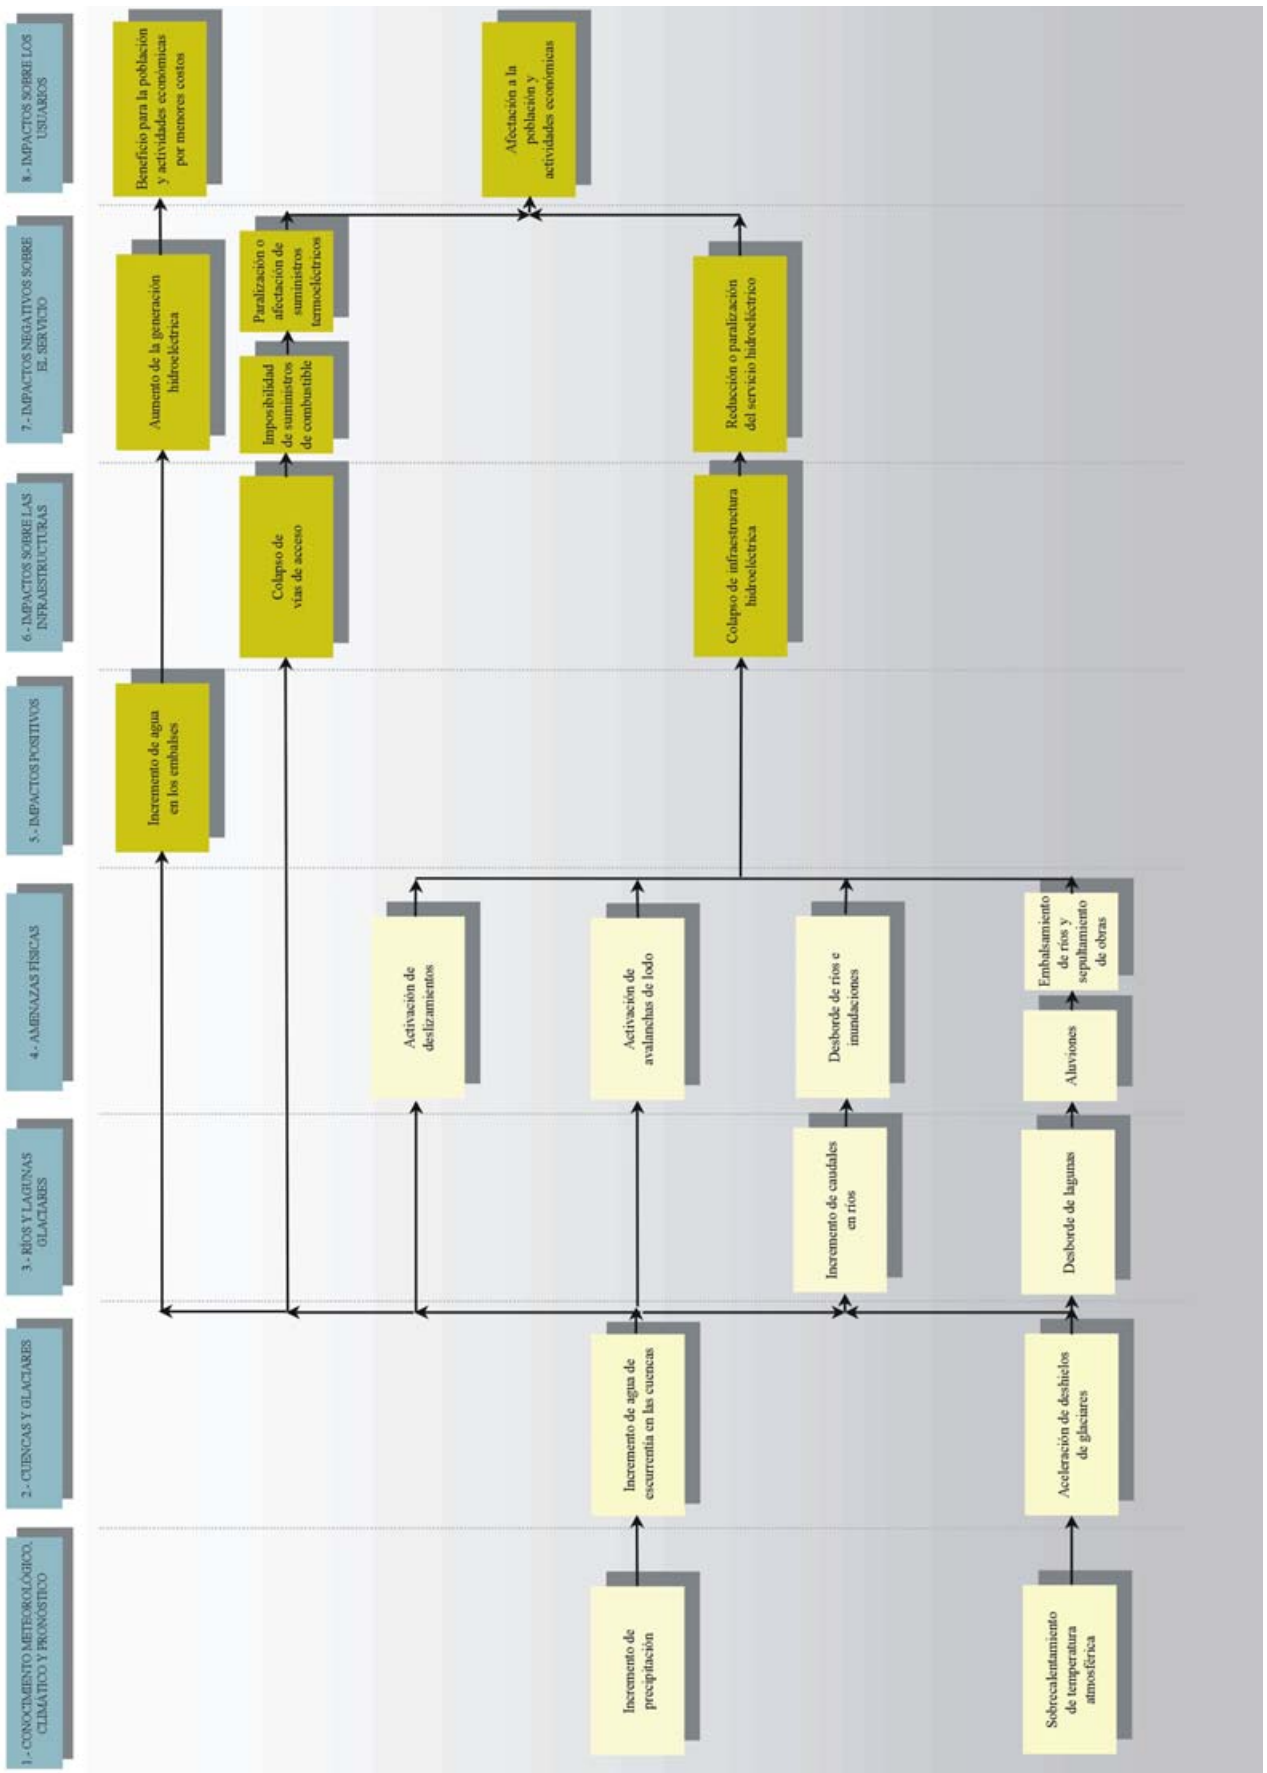
**Figura V.2.2-1 Perú. Encadenamiento de efectos del Fenómeno El Niño sobre el sector eléctrico**

c. Como efecto del exceso de lluvias que provocó crecidas extraordinarias, desbordes, deslizamientos de laderas de los cerros, colmatación de lechos con acumulación de piedras de grandes dimensiones, represamientos, etc., fueron afectadas las instalaciones de varias centrales hidráulicas de mediana y pequeña capacidad que estaban localizadas a lo largo del recorrido de varios ríos. Los daños sufridos en las centrales hidroeléctricas fueron principalmente en los canales de captación de agua, túneles de conducción y en las instalaciones civiles y mecánicas de las bocatomas.

d. Algunas centrales térmicas quedaron aisladas debido a que importantes tramos de las carreteras fueron destruidos, lo que dificultó el suministro de combustible. Sin embargo, en muchos casos la situación fue superada en corto tiempo. Además, parte de las centrales no interrumpieron su producción debido a la previsión tomada en cuanto al almacenaje del combustible.

e. Las redes de transmisión y distribución sufrieron daños, principalmente por los desbordes de los ríos o por caídas de árboles sobre las líneas, los cuales causa-

ron la rotura de conductores y el derribamiento de postes y torres, pero estos fueron rápidamente sustituidos, gracias a que oportunamente se habían creado almacenes de materiales y equipos (grupos térmicos móviles) en puntos estratégicos a lo largo de las líneas, lográndose de esa forma la reposición del servicio en plazos razonablemente cortos. Las mayores afectaciones se presentaron en las Líneas Machu Picchu-Quillabamba, cuya reposición se hizo en unos 30 días.

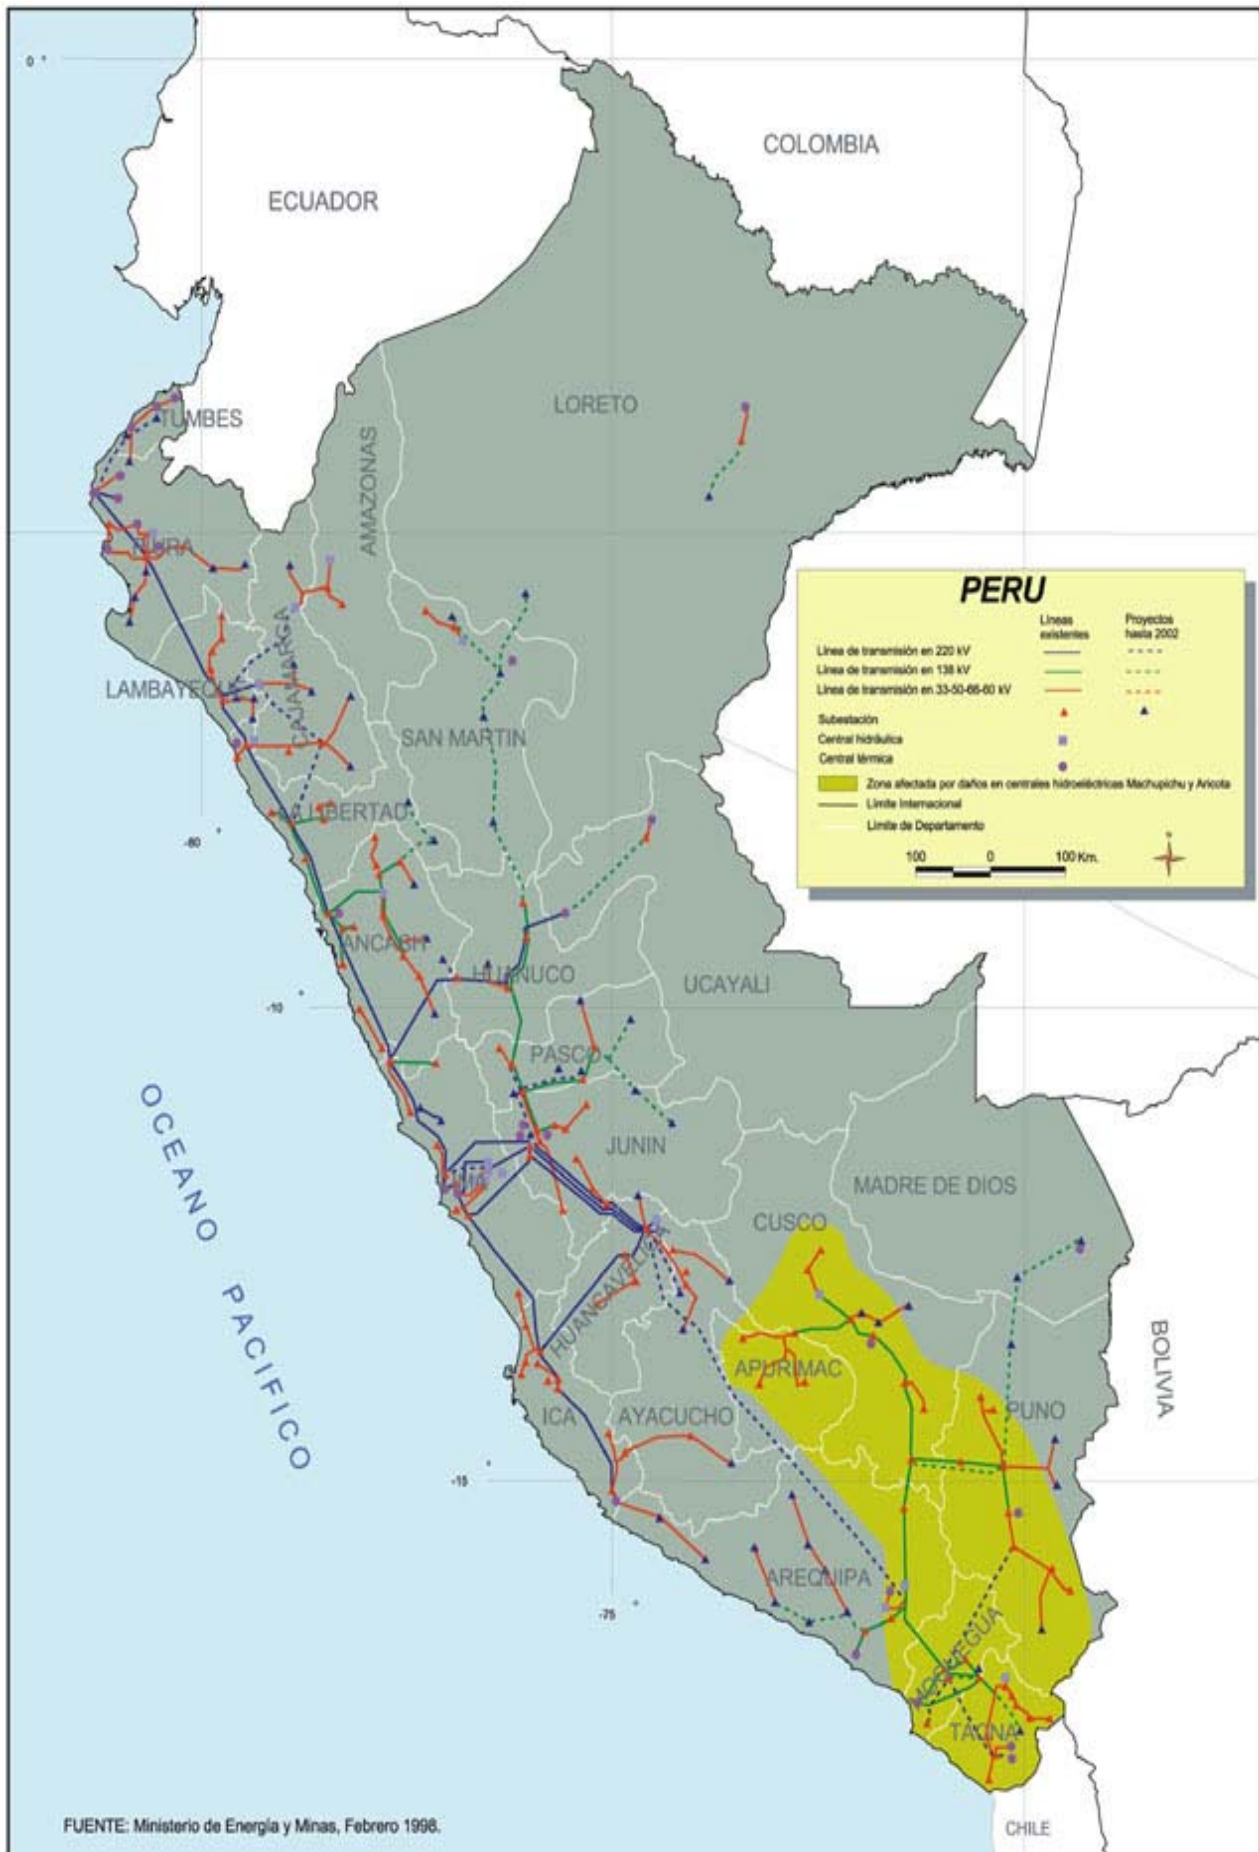
Figura V.2.3-1 Perú. Ubicación de las principales afectaciones al servicio eléctrico

**En el norte**, las centrales hidráulicas del SICN trabajaron sin mayores contratiempos, salvo la central La Pelota (Cajamarca) cuyo túnel de aducción se vio inutilizado. En general, en el año 1998, la abundancia de lluvias debido al Fenómeno El Niño, permitió una mayor utilización de las centrales hidráulicas, al extremo que en el Sistema interconectado centro-norte, el porcentaje de producción de energía hidráulica llegó al 91%.

**En la zona central**, varias centrales redujeron su producción o se paralizaron por lapsos cortos como fue el caso de la central Cahua (41,5 MW) de propiedad privada, ubicada en el departamento de Lima, la cual fue afectada por la inusitada correntada del río Pativilca que dañó una parte de las instalaciones civiles de la bocatoma y “colmató” el lecho del río, obligando a reducir su producción en un 50% durante los meses de febrero, marzo y abril.

Otra central afectada en ese mismo departamento fue la de Huampani, con daños en la toma de captación del agua.

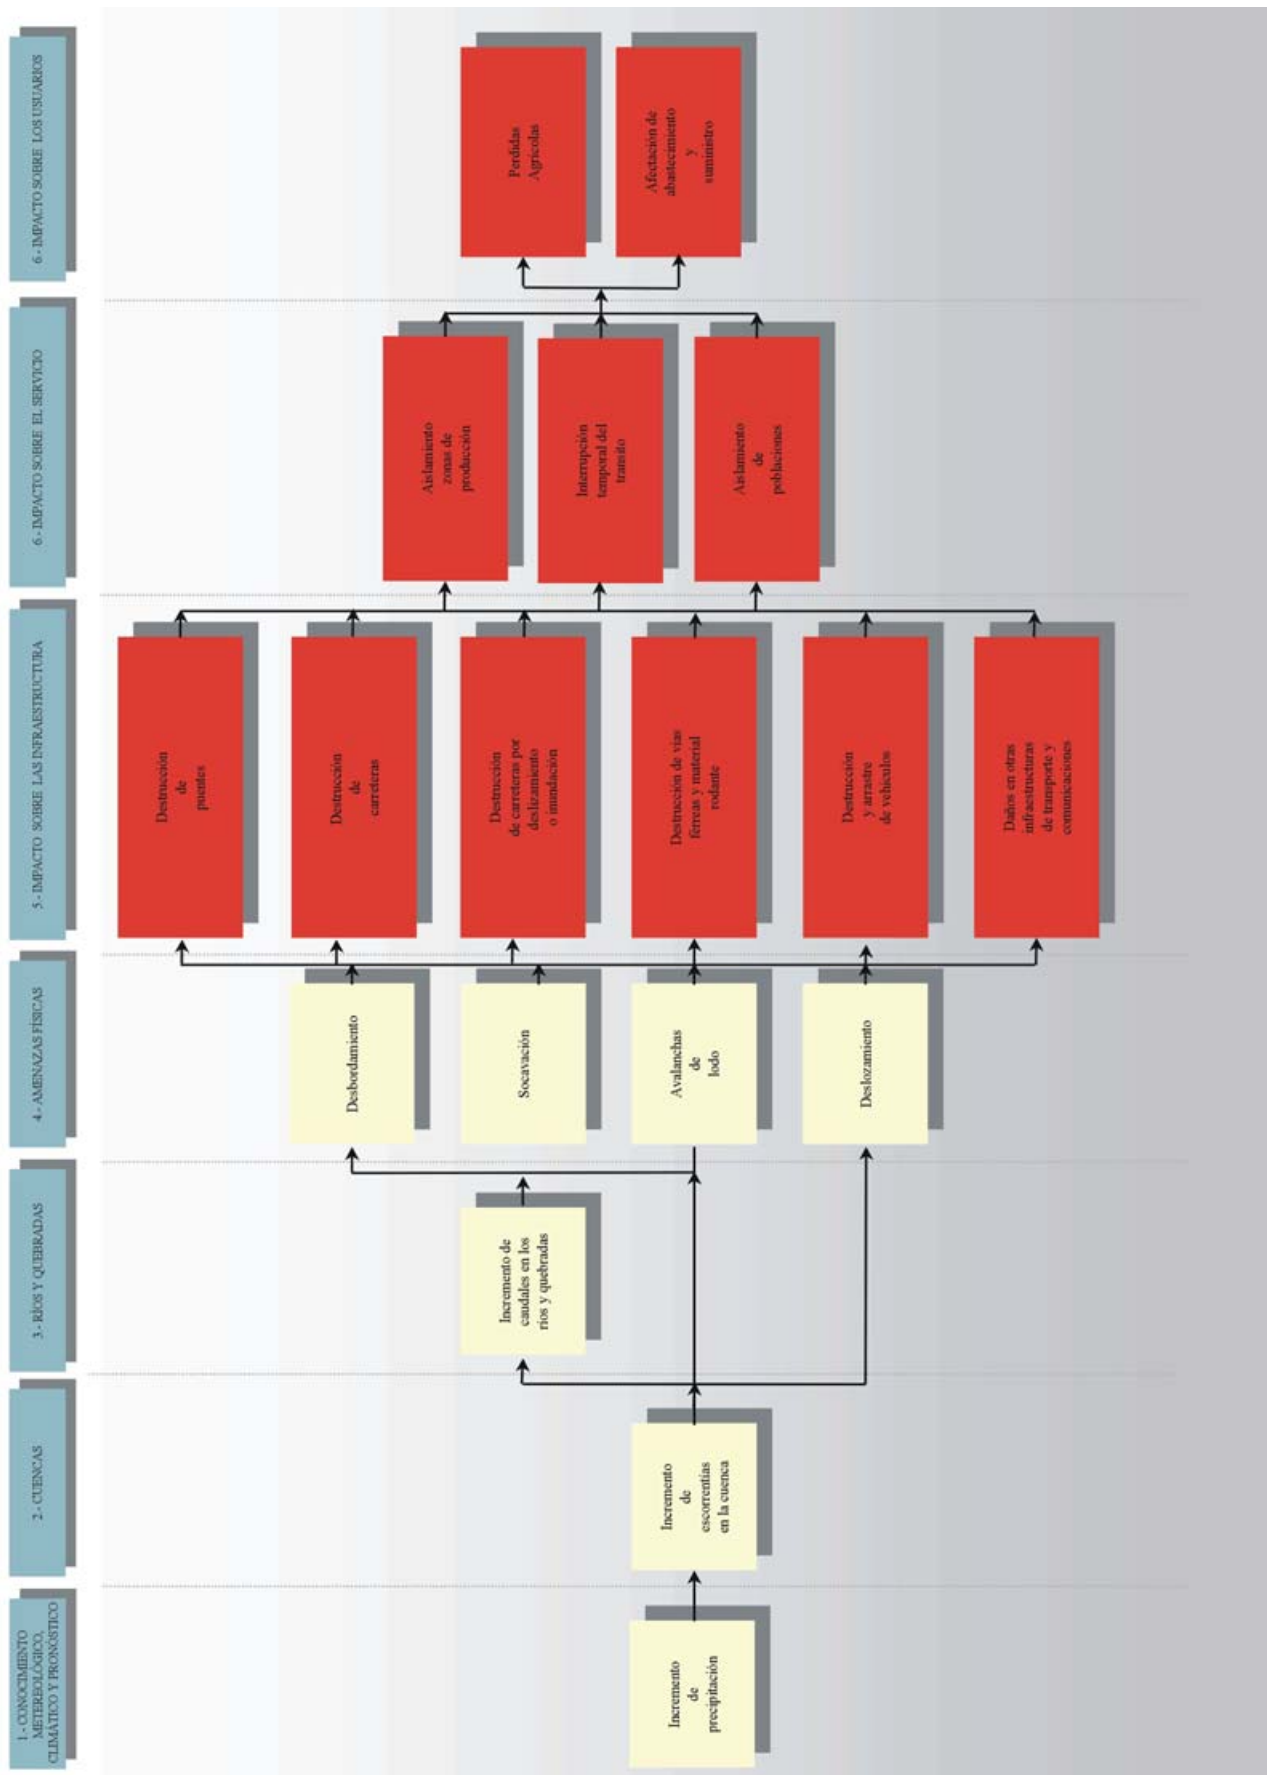
Figura V.3.2-1 Perú. Encadenamiento de efectos del Fenómeno El Niño sobre el sector vialidad y transporte

■ Los desbordes e inundaciones sobre las carreteras generadas por las crecidas, favorecieron el deterioro y destrucción total de tramos de carreteras y puentes, la ruptura de los alcantarillados y de otras obras de drenaje, la carpeta asfáltica, etc., principalmente en la costa.

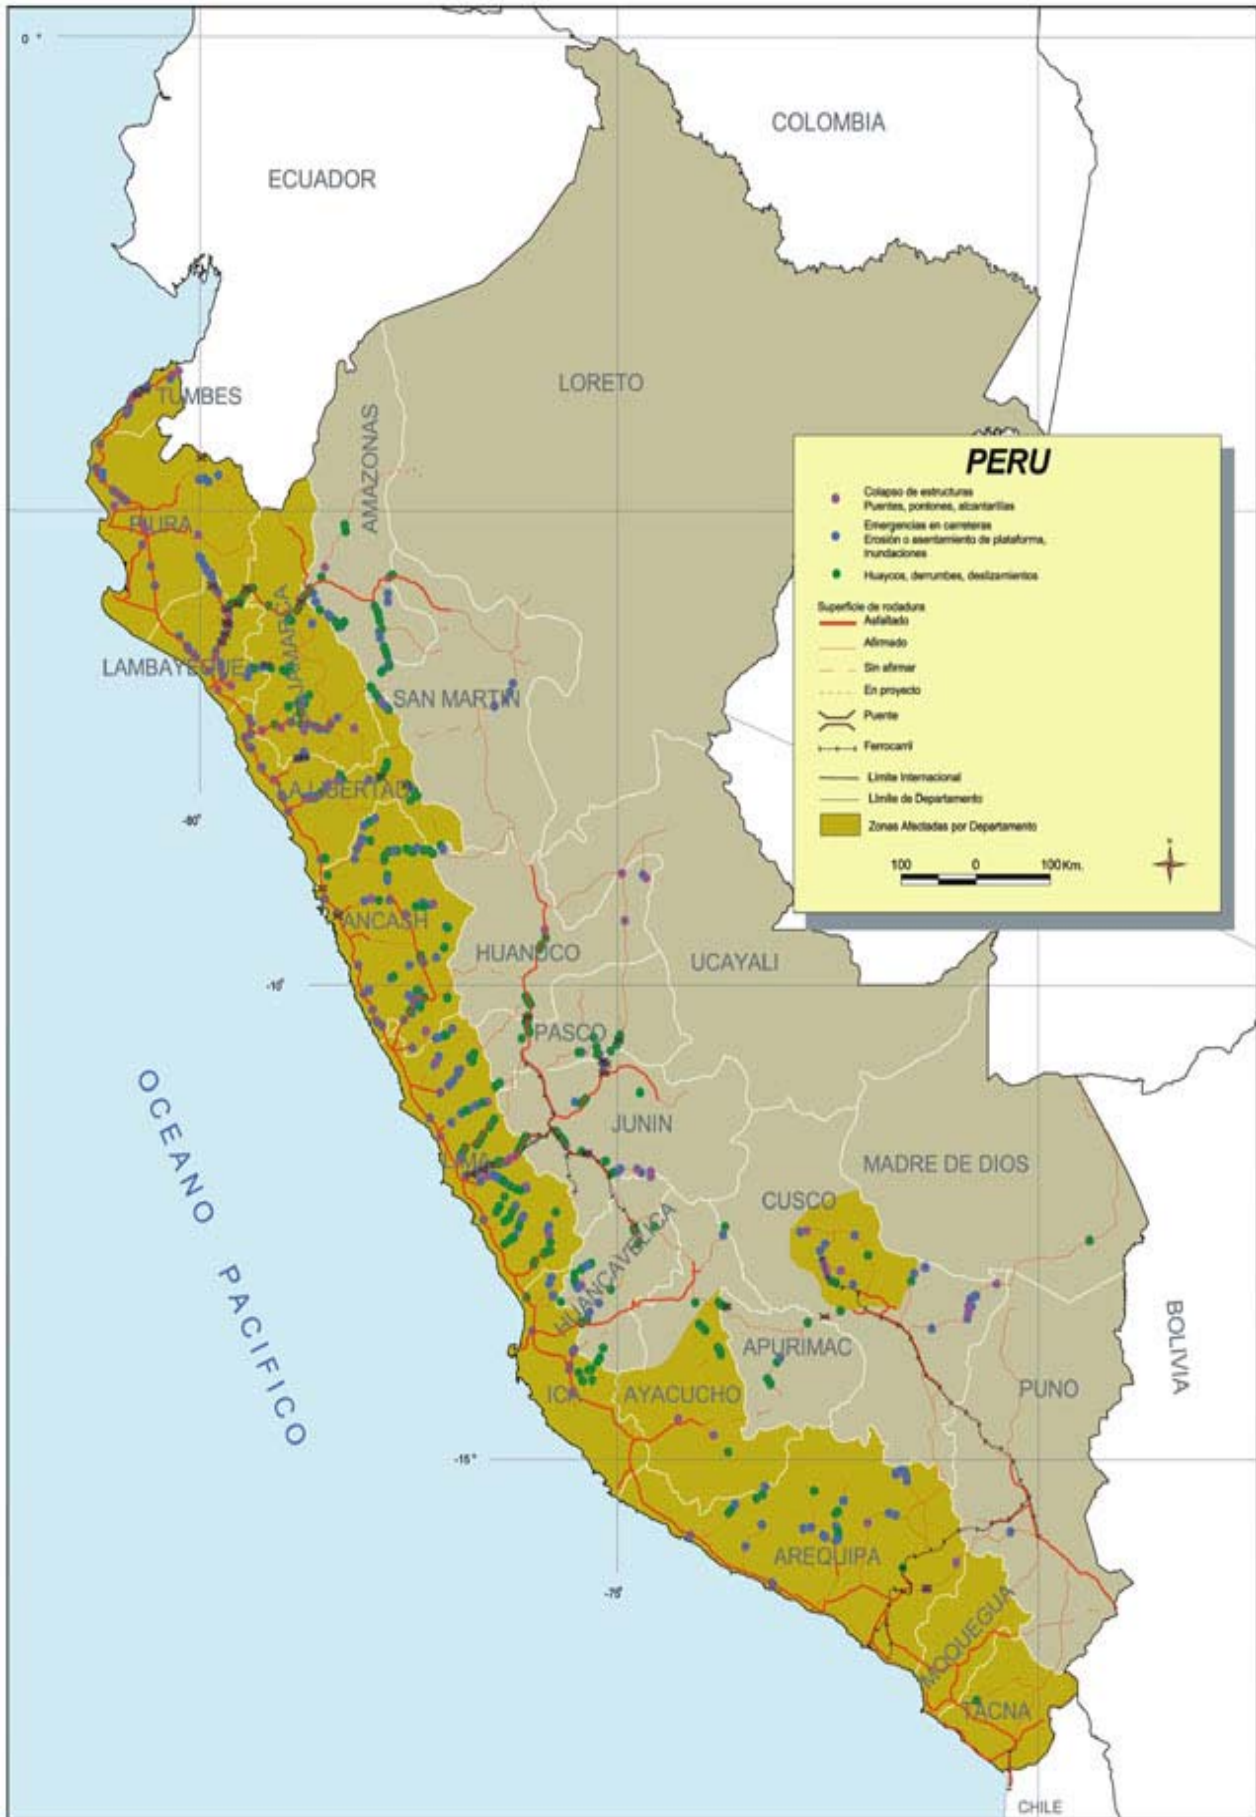
Figura V.3.3-1 Perú. Emergencia vial entre enero y abril de 1998

Las carreteras y puentes que sufrieron daños más importantes se presentan en el Cuadro V.3.3-2 (página 99). La Figura V.3.3-1 (página 101) muestra las emergencias viales entre enero y abril de 1998, relacionados con el tipo de amenazas predominante. Por su parte, la Figura V.3.3-2 (página 102) muestra el trazado vial que fue afectado en todo el país con indicación de la calidad de la rehabilitación necesaria, destacando dentro de éste dos zonas: aquella afectada por los eventos climáticos, estén o no asociados al Fenómeno El Niño y la zona cuyos daños pueden relacionarse con ese evento por encontrarse dentro del área sujeta a esos impactos.
