6.2.2 UNIDAD DE CUIDADOS INTENSIVOS / U.C.I

UNIDAD DE CUIDADOS INTENSIVOS / ADULTOS

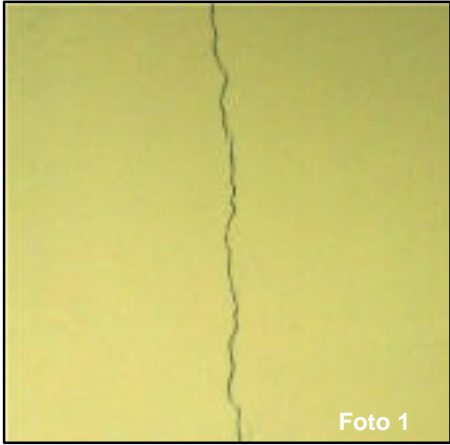
<p style="text-align: right;">Foto 1</p>	<p>En las paredes de este servicio se encontraron grietas verticales Foto 1. Pintura en malas condiciones.</p> <p>Bajo Riesgo para la Vida Bajo Riesgo de Pérdida Funcional Bajo Riesgo de Pérdida del Bien</p>
1						
<p>2. Divisiones en madera</p> <table border="1" style="margin-left: 10px;"> <tr><td>1</td><td>2</td></tr> <tr><td></td><td></td></tr> </table>	1	2

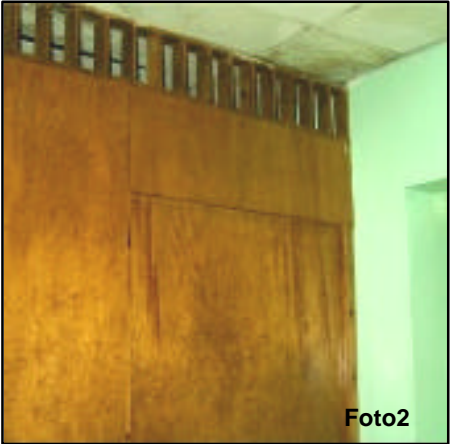
<p style="text-align: right;">Foto2</p>	<p>En madera alta, hasta el falso cielo. Ubicada en un área destinada inicialmente para circulación y actualmente utilizada como oficina Foto2. Estas divisiones no cuentan con una correcta instalación, no poseen un sistema de anclaje seguro y como consecuencia de esto, se puede producir la caída del elemento debido la falla del soporte ocasionando la obstrucción de las vías de circulación y daño a las personas.</p> <p>Bajo Riesgo para la Vida Mediano Riesgo de Pérdida Funcional Bajo Riesgo de Pérdida del Bien</p>

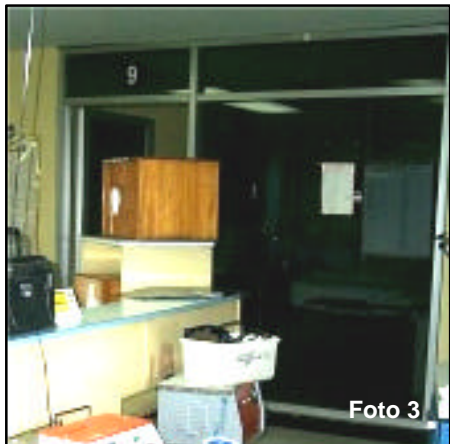
<p style="text-align: right;">Foto 3</p>	<p>En vidrio con marco de aluminio aislando cubículos 4, 5,6,7,8 y 9 Foto 3. En el caso de un sismo por deformación impuesta se puede ocasionar la rotura de los vidrios, causando daño a las personas, obstrucción de la circulación.</p> <p>Mediano Riesgo para la Vida Mediano Riesgo de Pérdida Funcional Mediano Riesgo de Pérdida del Bien</p>
1	2					
3

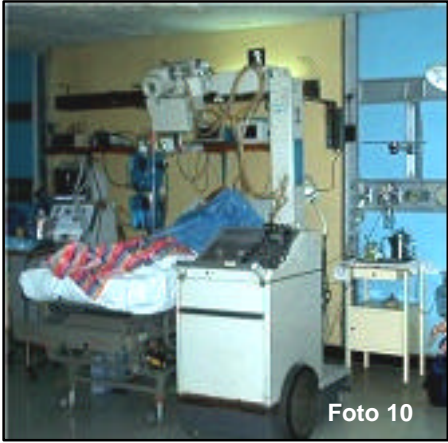
<p>Foto 10</p>	<p>Este servicio el servicio cuenta con equipos de apoyo portátiles para no tener que movilizar a los pacientes del servicio. Los equipos portátiles como el de Rayos X Foto 10 son equipos de fácil desplazamiento y al no estar frenados ni apoyados sobre un elemento rígido pueden quedar desconectados de la fuente de poder, quedando inoperativos. Chocar con otros elementos, y sufrir daños internos. Causar daño a las personas y otros equipos.</p> <p>Mediano Riesgo para la Vida Alto Riesgo de Pérdida Funcional Alto Riesgo de Pérdida del Bien</p>
11B	11C					
<p>2. Ventiladores mecánicos</p> <table border="1" data-bbox="245 1329 344 1419"> <tr> <td>11B</td> <td>11C</td> </tr> <tr> <td> </td> <td> </td> </tr> </table>	11B	11C

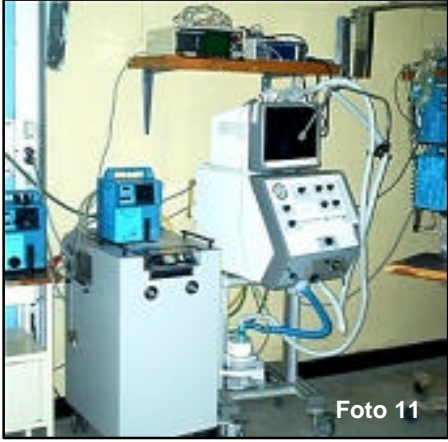
<p>Foto 11</p>	<p>El servicio posee doce ventiladores mecánicos, según se nos informó, cuatro de ellos operativos en un 80 % de su capacidad. Foto 11 Estos equipos al poseer ruedas son de fácil desplazamiento, al no estar frenados ni apoyados sobre un elemento rígido pueden quedar desconectados de la fuente de poder y quedar inoperativos, chocar con otros elementos, sufrir daños internos. Causando daño a las personas y otros equipos.</p> <p>Alto Riesgo para la Vida Alto Riesgo de Pérdida Funcional Alto Riesgo de Pérdida del Bien</p>

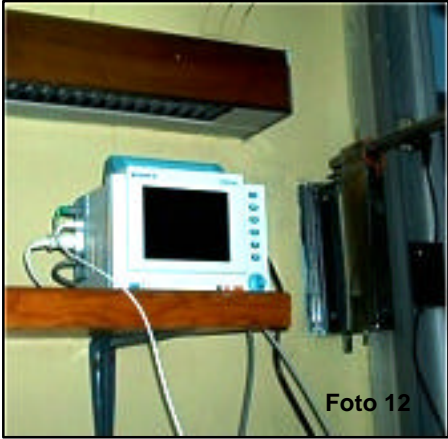
<p>Foto 12</p>	<p>El servicio cuenta con seis monitores, según se nos informó cuatro están en funcionamiento. Ubicados sobre repisas sobre las camas de los pacientes. Estos equipos no cuentan con un sistema de sujeción al mueble evitando su caída. Como consecuencia de la caída estos equipos pueden quedar desconectados, caer sobre los pacientes ocasionándoles heridas y sufrir un daño interno.</p> <p>Alto Riesgo para la Vida Alto Riesgo de Pérdida Funcional Alto Riesgo de Pérdida del Bien</p>
11A

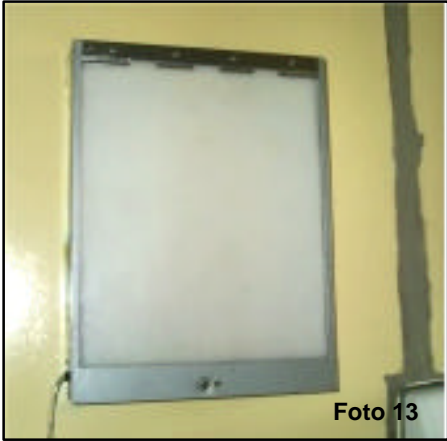
<p>Foto 13</p>	<p>El Negatoscopio de pared Foto 13, por falla del sistema de sujeción, puede caer ocasionando daño a personas, daño interno y/o roturas, obstruir las vías de circulación.</p> <p>Bajo Riesgo para la Vida Mediano Riesgo de Pérdida Funcional Alto Riesgo de Pérdida del Bien</p>
<p>5. Equipos en circulaciones</p> <p>11B 11C</p>

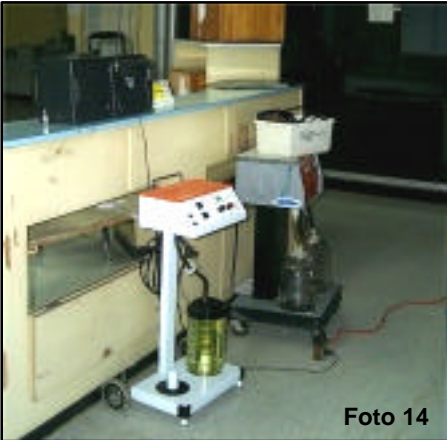
<p>Foto 14</p>	<p>Succionadores y otros equipos portátiles ubicados en áreas de circulación Foto 14 pueden sufrir desplazamiento y como consecuencia de ello quedar inoperativos a causa de caída o choque contra otros elementos. Obstruir la circulación y causar daño a otros elementos.</p> <p>Alto Riesgo para la Vida Alto Riesgo de Pérdida Funcional Alto Riesgo de Pérdida del Bien</p>
<p>6. Equipos fuera de servicio</p> <p>9</p>

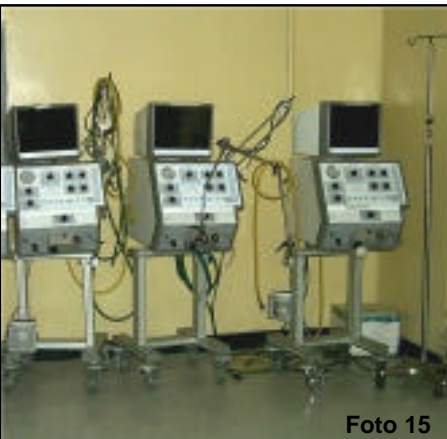
<p>Foto 15</p>	<p>Los equipos del servicio que se encuentren fuera de uso que carezcan de un sistema de sujeción, ubicados en áreas de alto tránsito Foto 15, pueden sufrir desplazamiento, caída, ocasionando daño a personas, otros equipos y obstruyendo la circulación.</p> <p>Mediano Riesgo para la Vida Mediano Riesgo de Pérdida Funcional Bajo Riesgo de Pérdida del Bien</p>

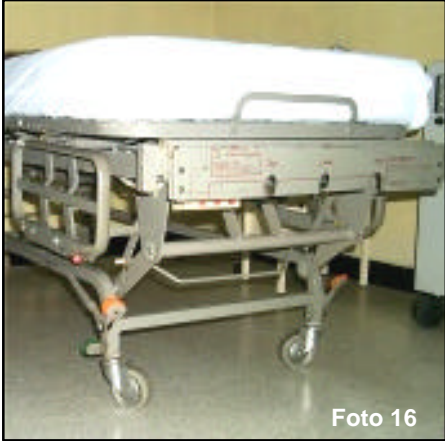
<p>Foto 16</p>	<p>Las Camas del servicio poseen sistema de frenos en sus ruedas Foto16, este sistema debe ser utilizado, evitando el desplazamiento de ellas lo cual causaría choque con otros elementos, obstrucción de la circulación y posiblemente daño a las personas.</p> <p>Mediano Riesgo para la Vida Alto Riesgo de Pérdida Funcional Bajo Riesgo de Pérdida del Bien</p>
<p>8. Carritos portátiles</p> <p>1B 11C 11F</p>

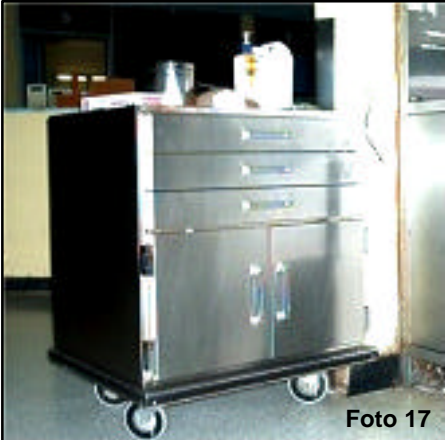
<p>Foto 17</p>	<p>Carritos y demás muebles portátiles Foto 17 sin sistema de frenos pueden chocar con otros elementos, perder su contenido, obstruir la circulación y posiblemente ocasionar daño a las personas.</p> <p>Bajo Riesgo para la Vida Mediano Riesgo de Pérdida Funcional Alto Riesgo de Pérdida del Bien</p>
<p>9. Mueble de trabajo</p> <p>11E 11F</p>

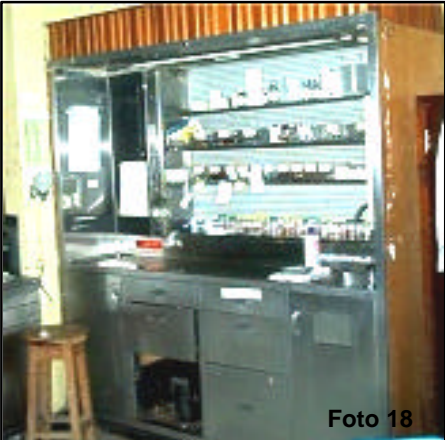
<p>Foto 18</p>	<p>El servicio cuenta con dos muebles de trabajo altos, de acero inoxidable con compartimentos para almacenamiento de materiales y medicamentos con lavabo Foto 18. Estos muebles se encuentran revestidos de madera y originalmente fueron diseñados para estar empotrados a la pared. Debido a su gran peso por deformación impuesta pueden caer ocasionando daño a las personas, obstruyendo la circulación y perdiendo el contenido almacenado en ellos.</p> <p>Alto Riesgo para la Vida Alto Riesgo de Pérdida Funcional Alto Riesgo de Pérdida del Bien</p>
