## 6.2.4 RADIOLOGIA

Fecha de la evaluación: del 12 de Julio al 8 de Agosto del 2002

R A D I O L O G I A

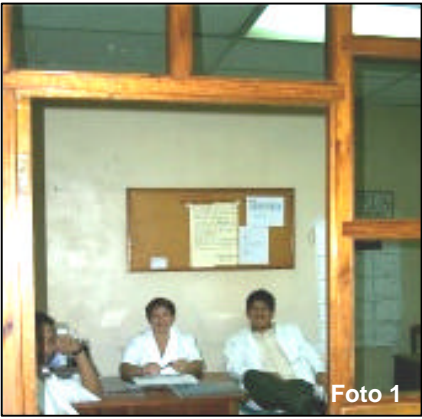
<p>Foto 1</p>

<p>Foto 2</p>	<p><b>En madera y vidrio</b>, altas (mas de 2.20m de altura), ubicadas en parte de las circulaciones, conformando oficinas <b>Foto1</b> o áreas de atención a pacientes y separar espacios <b>Foto2</b>. Estas divisiones no cuentan con una correcta instalación, no poseen un sistema de anclaje seguro y como consecuencia de esto, se puede producir la caída del elemento debido a la falla del soporte ocasionando la obstrucción de las vías de circulación y los vidrios se pueden romper debido a deformación impuesta en su soporte (marcos) y ocasionar daño a las personas .</p> <p><b>Alto Riesgo para la Vida</b>  <b>Mediano Riesgo de Pérdida Funcional</b>  <b>Mediano Riesgo de Pérdida del Bien</b></p>				
<table border="1" data-bbox="248 1381 347 1474"> <tr> <td>1</td> <td>2</td> </tr> <tr> <td>3</td> <td></td> </tr> </table>	1	2	3			
1	2					
3

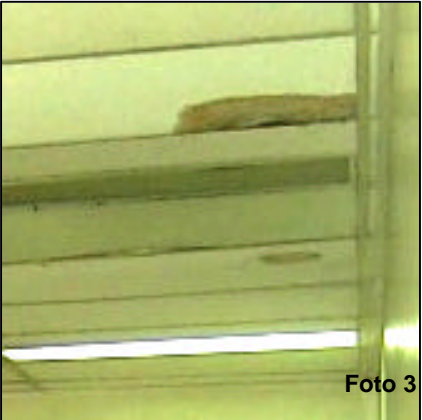
<p>Foto 3</p>	<p>En el servicio hay presencia de cielos falsos. Estos elementos se encuentran en mal estado de conservación, hay módulos (láminas) que hacen falta y en su gran mayoría presenta filtraciones provenientes de las tuberías de aguas negras <b>Foto 3</b>. El sistema de sujeción, suspendido de la losa, es el correcto pero debido a la falta de mantenimiento y al deterioro en el que se encuentra, estos paneles se pueden caer sobre las personas y equipos, y provocar la obstrucción de la circulación.</p> <p><b>Bajo Riesgo para la Vida</b>  <b>Mediano Riesgo de Pérdida Funcional</b>  <b>Mediano Riesgo de Pérdida del Bien</b></p>				
<table border="1" data-bbox="248 1835 347 1927"> <tr> <td>4</td> <td></td> </tr> <tr> <td></td> <td></td> </tr> </table>	4					
4

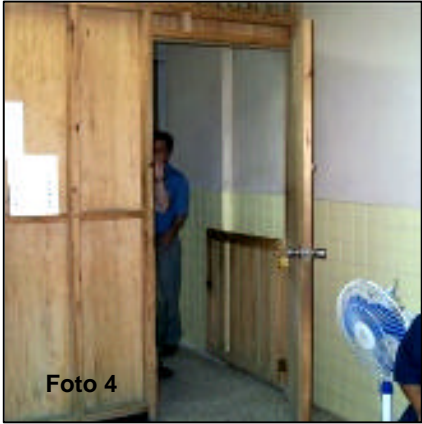
<p>Foto 4</p>	<p>La mayoría de las puertas de este servicio son de madera con vidrio fijo, en caso de un sismo es probable que por deformación impuesta los vidrios se rompan y puedan ocasionar daño a las personas y obstruir las circulaciones. Otros tipos de puertas son las de madera en especial se debe prestar atención a las ubicadas en el archivo. <b>Foto 4</b></p> <p><b>Mediano Riesgo para la Vida</b>  <b>Bajo Riesgo de Pérdida Funcional</b>  <b>Bajo Riesgo de Perdida del Bien</b></p>
2	6					
<p><b>5. Sistemas de iluminación</b></p> <table border="1" data-bbox="248 1304 347 1394"> <tr> <td>5</td> <td></td> </tr> <tr> <td></td> <td></td> </tr> </table>	5

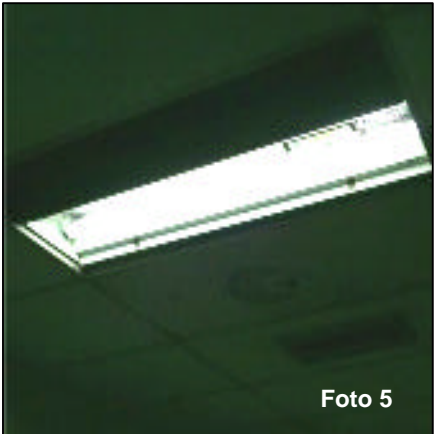
<p>Foto 5</p>	<p>Este servicio cuenta con lámparas fluorescentes e incandescentes, algunas luminarias son empotradas y otras son superficiales, un gran numero de lámparas no posee protección <b>Foto 5</b> y con conexiones improvisadas.</p> <p>Por falla de las lámparas que no están correctamente sujetadas pueden caerse y causar daño a las personas.</p> <p><b>Bajo Riesgo para la Vida</b>  <b>Mediano Riesgo de Pérdida Funcional</b>  <b>Alto Riesgo de Pérdida del Bien</b></p>

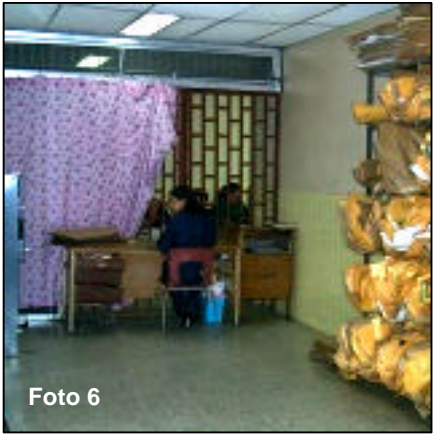
<p>Foto 6</p>	<p><b>Rejas</b> Este Servicio cuenta con rejas metálicas en el acceso y ventanilla del archivo (área de atención). <b>Foto 6</b> La reja esta sujeta de la pared y de un marco de aluminio preexistente.</p> <p>El área de archivo fue improvisada, este se encuentra ubicado en un pasillo de circulación general y limitado por esta reja y una división de madera <b>Foto4</b></p> <p>Por falla del sistema de soporte esta reja puede caer ocasionando daño a las personas,</p> <p><b>Mediano riesgo para la vida.</b>  <b>Mediano riesgo de Perdida Funcional</b>  <b>Bajo riesgo de Perdida del Bien.</b></p>
2	6

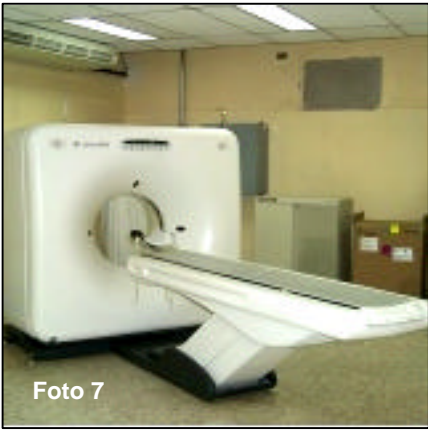
<p>Foto 7</p>	<p>El servicio cuenta con un tomógrafo Axial Computarizado <b>Foto 7</b> , en este ambiente anteriormente estuvo funcionando el archivo, existen accesorios de otros equipos los cuales saturan el espacio. El equipo se observa con apoyo simple, no tiene anclaje al piso lo que representa que corre el riesgo de sufrir desplazamiento y posiblemente obstruir la circulación, ocasionar daño a las personas o equipos y quedar desconectado de la fuente de poder..</p> <p><b>Bajo Riesgo Para la Vida</b>  <b>Bajo Riesgo de Perdida Funcional</b>  <b>Alto Riesgo de Perdida del Bien</b></p>
8B	9					
<p><b>2. Equipo de Rayos X Fijo</b></p> <table border="1" data-bbox="248 1394 347 1484"> <tr> <td>8B</td> <td>8A</td> </tr> <tr> <td> </td> <td> </td> </tr> </table>	8B	8A

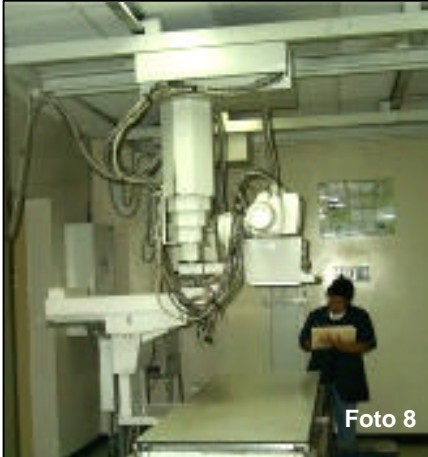
<p>Foto 8</p>	<p>El servicio cuenta con cinco unidades de Rayos X fijas, todos están funcionando parcialmente. Los sistemas de sujeción o anclaje de las unidades son los realizados desde su instalación inicial, el sistema de rieles <b>Foto 8</b> esta sujeto a vigas metálicas, pero es necesario revisar el estado de los dispositivos de sujeción. Los elementos complementarios, ubicados en piso y pared, pueden sufrir volteo, caída, desplazamiento, derramamiento del aceite dieléctrico (Transformadores de alta tensión) choque contra otro elementos, desconexión, dejando inoperativo y ocasionando daño a las personas.</p> <p><b>Alto Riesgo para la Vida</b>  <b>Alto Riesgo de Pérdida Funcional</b>  <b>Alto Riesgo de Pérdida del Bien</b></p>

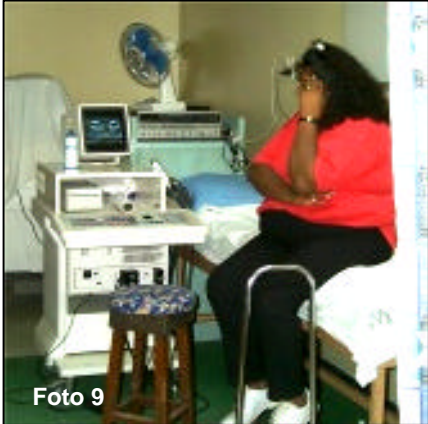
<p>Foto 9</p>	<p>El servicio cuenta con 4 Ecógrafos, de los cuales 3 se encuentran en funcionamiento. Los equipos originalmente cuentan con sistema de frenos en sus ruedas, pero no es utilizado. Como consecuencia los equipos pueden sufrir desplazamiento, volteo, caída, desconexión, choque contra otros elementos, ocasionar daño a personas, obstruir el paso y sufrir daño interno.</p> <p><b>Bajo Riesgo para la Vida</b>  <b>Mediano Riesgo de Pérdida Funcional</b>  <b>Alto Riesgo de Pérdida del Bien</b></p>
11A	11B					
11C

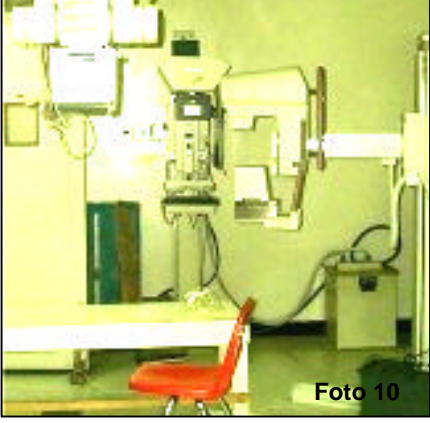
<p>Foto 10</p>	<p>El servicio cuenta con 2 mamógrafos Foto 10 inoperativos. Uno se encuentra fuera de funcionamiento por falta de una pieza y el otro esta pendiente de instalar por falta del manual. Están ubicados provisionalmente en una sala de Rayos X. No tienen anclaje al piso lo que representa un peligro en caso de un sismo o temblor. Sus elementos pueden sufrir volteo, caída, desplazamiento, choque contra otros elementos, desconexión, quedando inoperativos y ocasionando daño a las personas.</p> <p><b>Bajo Riesgo Para la Vida</b>  <b>Bajo Riesgo de Perdida Funcional</b>  <b>Alto Riesgo de Perdida del Bien</b></p>

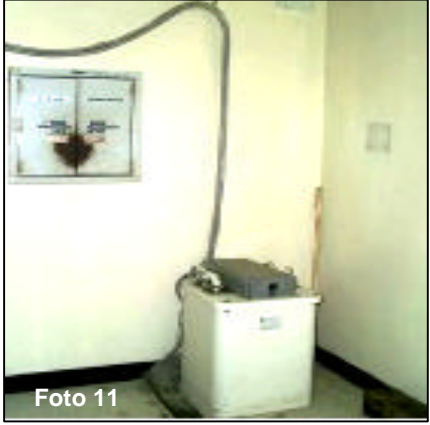
<p>Foto 11</p>	<p>Todos los equipo de Rayos X así como también un Mamógrafo, de este servicio, cuentan con transformadores de alto voltaje Foto 11, la mayoría de ellos ubicados sobre piso del área donde se encuentran los equipos, sus conexiones son expuestas y no se observan dispositivos de sujeción o anclaje para asegurar su estabilidad. Estos elementos en caso de volcarse se puede producir el derrame del aceite dieléctrico que contienen en su interior y por consiguiente dejar inoperativo el equipo.</p> <p><b>Bajo Riesgo Para la Vida</b>  <b>Alto Riesgo de Perdida Funcional</b>  <b>Alto Riesgo de Perdida del Bien</b></p>
8B						
<p><b>6. Accesorios de Rayos X fuera de servicio.</b></p> <table border="1" data-bbox="248 1818 347 1908"> <tr> <td>8A</td> <td>9</td> </tr> <tr> <td> </td> <td> </td> </tr> </table>	8A	9

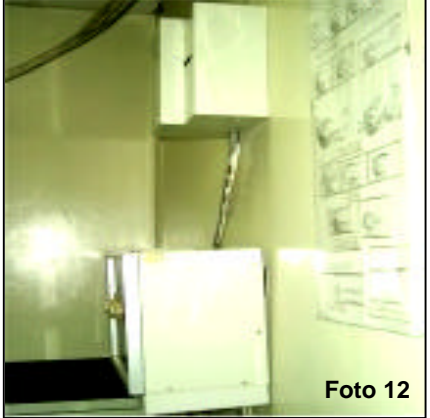
<p>Foto 12</p>	<p>En todas las áreas de este servicio donde se encuentran los diferentes equipos se observan accesorios de los equipos existentes y de otros correspondientes a equipos que fueron removidos. Estos elementos se hallan ubicados en pared, piso, sobre bases, etc. Con un deficiente sistema de sujeción Foto 12</p> <p><b>Mediano Riesgo Para la Vida</b>  <b>Bajo Riesgo de Perdida Funcional</b>  <b>Mediano Riesgo de Perdida del Bien</b></p>

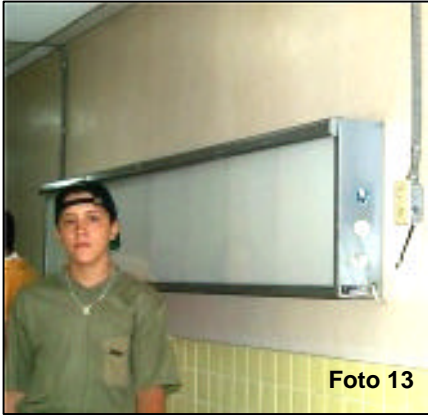
<p style="text-align: right;"><b>Foto 13</b></p>	<p>El servicio cuenta con nueve Negatoscopios, de pared ubicados: uno en cada sala de Rayos X , en área de lectura y en pasillos de circulación <b>Foto 13</b> con sus conexiones eléctricas expuestas . Por la falta de elementos de sujeción estos pueden sufrir caída y desconexión, ocasionar daño a personas y obstruir las vías de acceso y circulación.</p> <p><b>Mediano Riesgo para la Vida</b>  <b>Alto Riesgo de Pérdida Funcional</b>  <b>Alto Riesgo de Pérdida del Bien</b></p>
8A						
<p><b>6. Equipos de Aire Acondicionado</b></p> <table border="1" data-bbox="248 1354 347 1444"> <tr> <td>8A</td> <td></td> </tr> <tr> <td></td> <td></td> </tr> </table>	8A

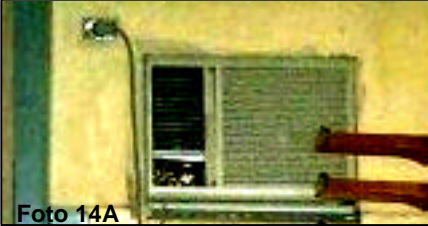
<p style="text-align: right;"><b>Foto 14A</b></p>

<p style="text-align: right;"><b>Foto 14B</b></p>	<p>Debido a que el sistema de Aire Acondicionado central se encuentra inoperativo, se han instalado en varias áreas Equipos de Aire Acondicionado del sistema tipo ventana y de Mini Split <b>Fotos 14A y 14B</b>. Estos equipos han sido instalados a través de conexiones expuestas y cuentan con un sistema de sujeción hacia la losa o pared. Como consecuencia de un sismo estos elementos pueden caer , quedando inoperativos y ocasionando daño a las personas.</p> <p><b>Alto Riesgo para la Vida</b>  <b>Bajo Riesgo de Pérdida Funcional</b>  <b>Alto Riesgo de Pérdida del Bien</b></p>

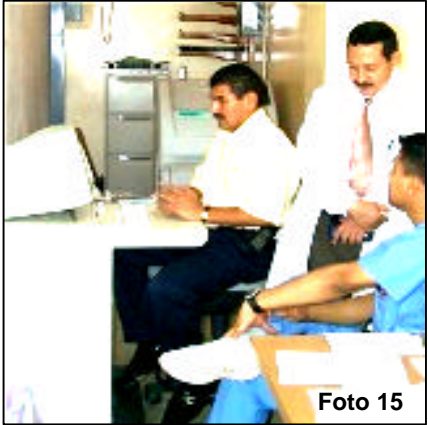
<p style="text-align: right;"><b>Foto 15</b></p>	<p>En Cabina de control del Tomógrafo Axial Computarizado esta en equipo comando <b>Foto 15</b> . Por la falta de elementos de sujeción este puede sufrir desplazamiento, caída del monitor, choque contra otros elementos, desconexión, ocasionar daño a personas y obstaculizar la evacuación del ambiente.</p> <p><b>Bajo Riesgo para la Vida</b>  <b>Alto Riesgo de Pérdida Funcional</b>  <b>Alto Riesgo de Pérdida del Bien</b></p>
11A	11B
