6.4 CIRCULACIONES GENERALES

C I R C U L A C I O N E S G E N E R A L E S

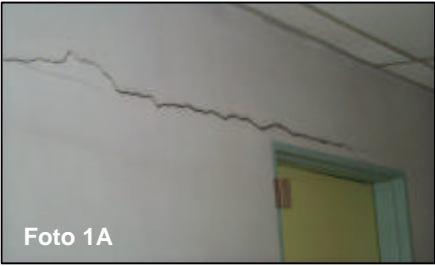
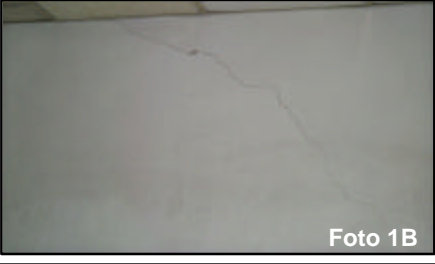
<p style="text-align: right;">Foto 1B</p>	<p>Las paredes de las áreas de circulación se observan: unas en buen estado, y otras en regular estado de conservación presentando fisuras Fotos 1A y 1B, se debe prestar particular atención a las que presentan en el Área de Laboratorios de Patología y Consulta Externa. Estas situaciones es un sismo se incrementarían podrían afectar la evacuación, y principalmente infundirían pánico en las personas.</p> <p>Bajo Riesgo para la vida Mediano Riesgo de perdida funcional Alto Riesgo de perdida del bien</p>

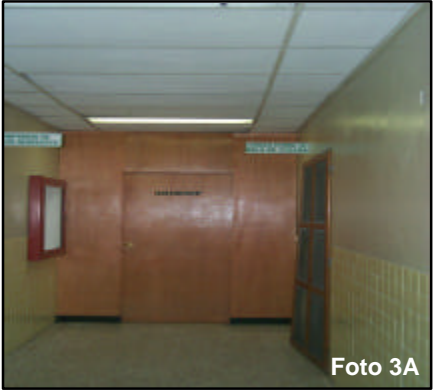
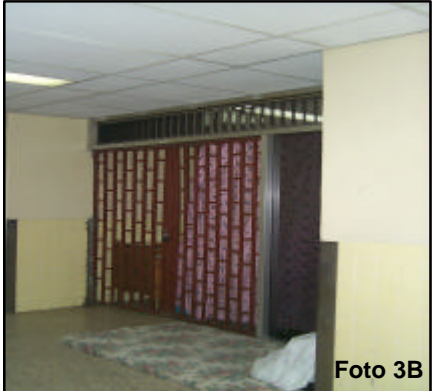
<p style="text-align: right;">Foto 3B</p>	<p>Las áreas que originalmente se diseñaron para circulaciones se encuentran obstaculizadas por divisiones de diversos tipos de materiales, utilizadas con el propósito de conformar áreas de atención a pacientes, oficinas u otros espacios, todas son altas desde nivel del suelo hasta falso cielo y generalmente cubren todo el ancho del pasillo en el cual se encuentran.</p> <p>Algunas tipologías de divisiones son:</p> <p>En madera: Este es una de las tipologías de divisiones que mas se observan en el hospital Foto 3A, se deben evitar fuentes de calor cercanas a ellas, dada la situación de que este tipo de material es de fácil combustión.</p> <p>En metal: tipo rejas Foto 3B.</p> <p>Estos tipos de divisiones no cuentan con una correcta instalación, ni seguro sistema de anclaje o sujeción, en caso de falla en su soporte estas podrían caer, causar daño a personas o equipos y obstaculizar vías de circulación o evacuación</p> <p>Mediano Riesgo para la vida Mediano Riesgo de perdida funcional Bajo Riesgo de perdida del bien</p>

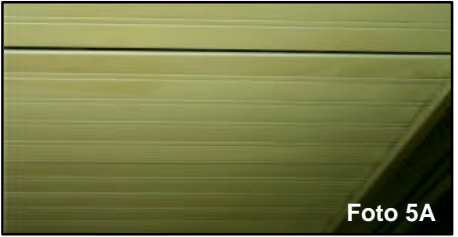
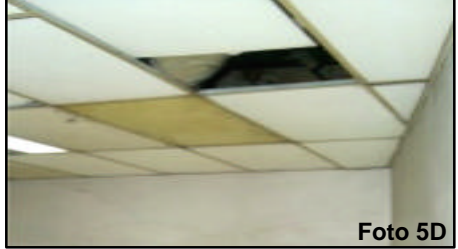
<p style="text-align: right;">Foto 5A</p>   <p style="text-align: right;">Foto 5B</p>   <p style="text-align: right;">Foto 5C</p>

<p style="text-align: right;">Foto 5D</p>	<p>En la mayoría de las áreas de circulaciones se observa la presencia de cielos falsos de diversos tipos de materiales, en su mayoría estos elementos se encuentran en mal estado de conservación, presentan filtraciones provenientes de las tuberías de aguas negras y una alta cantidad de módulos o laminas hacen falta. El sistema de sujeción suspendido de la losa es el correcto pero debido a la falta de mantenimiento y al deterioro en el que se encuentran, estos elementos son susceptibles a caer causando daño a personas u otros elementos y obstaculizar vías de circulación o evacuación.</p> <p>Algunas de las tipologías de cielo falso que se encontraron son:</p> <ul style="list-style-type: none"> •De lamina metálica Foto 5A * De laminas de cartón comprimido con estructura de madera. En estado crítico el del sótano del Bloque Materno Infantil B.M.I Foto 5B * Laminas de Plafón con estructura metálica de aluminio Foto 5C y 5D

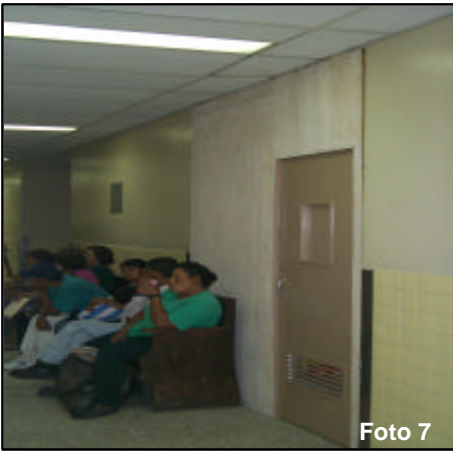
<p>Foto 7</p>	<p>Puertas de madera</p> <p>En las áreas de circulaciones se observa la presencia de puertas con material de madera Foto 7 algunas presentan fallas en su sistema de soporte por lo que podría desprenderse causado daño a personas y obstruir las circulaciones.</p> <p>Bajo Riesgo para la vida Bajo Riesgo de perdida funcional Bajo Riesgo de perdida del bien</p>

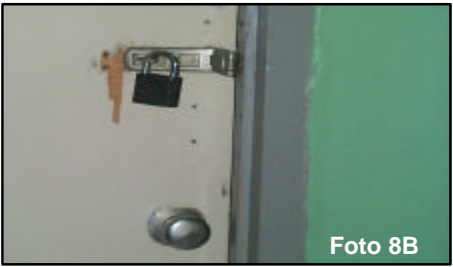
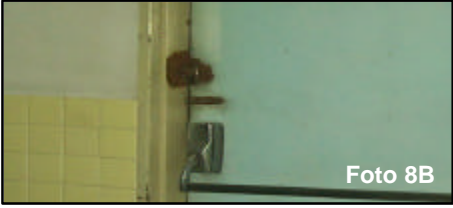
<p>Foto 8A</p> <p>Foto 8B</p>	<p>Las puertas de las salidas de emergencia, en su mayoría se encuentran clausuradas, el dispositivo mas usual que se utiliza para este fin es el de utilizar un candado Foto 8A y en otros casos presentan puntos de soldadura Foto 8B. Esta situación se presenta desde hace varios años, de tal manera que las escaleras de evacuación son las mismas de circulación general, estas puertas son de madera, material de fácil combustión.</p> <p>Alto Riesgo para la vida Alto Riesgo de perdida funcional Bajo Riesgo de perdida del bien</p>
6	2					
1

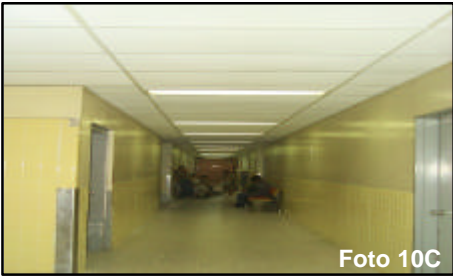
<p style="text-align: right;">Foto 10C</p>	<p>La iluminación, de las áreas de circulación, en mas del 80% son del tipo fluorescente, encontrándose lámparas de un solo elemento (1 tubo) hasta otros conformados por 2 o 4 luminarias en un solo componente Foto 10A , una considerable cantidad de lámparas se encuentran desprendidas de su soporte y sin su respectivo dispositivo de protección Foto 10B. En algunas áreas del hospital se han realizado cambiado los cielos falsos, en estas áreas es donde las luminarias están en mejor estado de conservación y sujeción Foto 10C.</p> <p>Debido a fallas en su soporte o sujeción estos elementos podrían caer y causar daño a personas y obstruir las circulaciones o ser una posible causa de incendio por cortocircuito si sus conexiones eléctricas son defectuosas.</p> <p>Bajo Riesgo para la vida Mediano Riesgo de perdida funcional Alto Riesgo de perdida del bien</p>

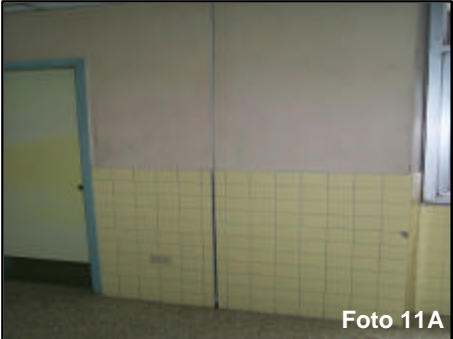
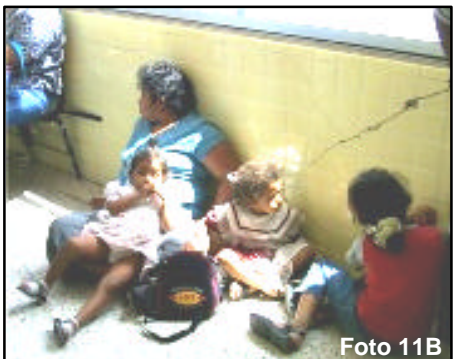
<p style="text-align: right;">Foto 11B</p>	<p>En algunas áreas de circulaciones se observa la presencia de enchape cerámico, de 10 cm. x 10 cm., en su mayoría a media altura Foto 11A. Se observa que algunas secciones están dañadas, principalmente donde se han presentado fisuras en paredes Foto 11B. En el caso de que las paredes sufran deformaciones es probable que se produzca el desprendimiento de las piezas, causando obstrucción en la circulación y principalmente, infundirían pánico y posible daño a las personas.</p> <p>Bajo Riesgo para la vida Mediano Riesgo de perdida funcional Mediano Riesgo de perdida del bien</p>
7	1					
9

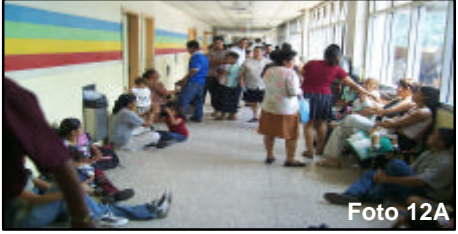
<p style="text-align: right;">Foto 12A</p>

<p style="text-align: right;">Foto 12B</p>	<p>El mobiliario más comúnmente encontrado, en los pasillos de circulación, son sillas de plástico y metal Foto 12A y 12B, estos elementos carecen en su mayoría de sistemas de sujeción al piso con el propósito de evitar que se desplacen o vuelquen y causen daño a personas, así como obstrucción de las circulaciones.</p> <p>Bajo Riesgo para la vida Mediano Riesgo de pérdida funcional Bajo Riesgo de pérdida del bien</p>
2	9					
<p>10. Elementos peligrosos</p> <table border="1" style="margin-top: 20px;"> <tr><td>2</td><td>8A</td></tr> <tr><td>9</td><td> </td></tr> </table>	2	8A	9

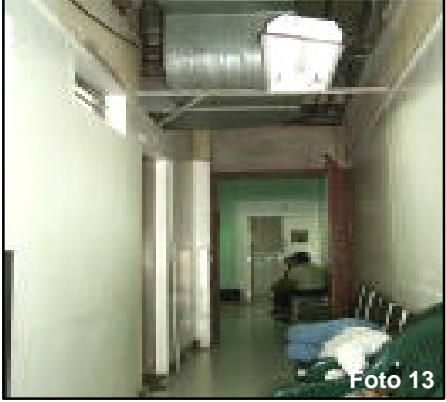
<p style="text-align: right;">Foto 13</p>	<p>En las áreas de espera de pacientes se observa la presencia de elementos pesados, que presentan falla en su sistema de sujeción, la Foto 13 muestra una lámpara que está por sufrir desconexión y caer sobre las personas que allí se encuentren, así como el mal estado en que se encuentra el cielo falso. En caso de la caída de elementos pesados estos podrían causar daño a personas y obstruir la circulación.</p> <p>Mediano Riesgo para la vida Medico Riesgo de pérdida funcional Mediano Riesgo de pérdida del bien</p>

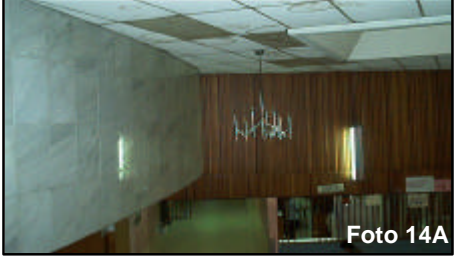
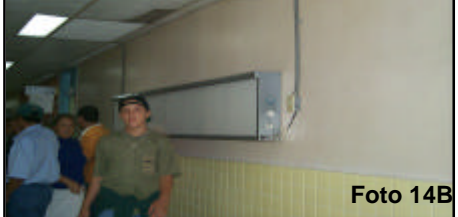
<p style="text-align: right;">Foto 14B</p>	<p>Los elementos que cuelgan de cielos falsos o paredes, son susceptibles de caer, causar y sufrir daño, en caso de falla a causa de un sistema de sujeción deficiente. Fotos 14A y 14B</p> <p>Mediano Riesgo para la vida Mediano Riesgo de pérdida funcional Mediano Riesgo de pérdida del bien</p>
8A	2					
9
