XI ANEXOS

Anexo No. XI
Investigación de campo, Información recavada en cada comunidad.

ANÁLISIS POR COMUNIDAD

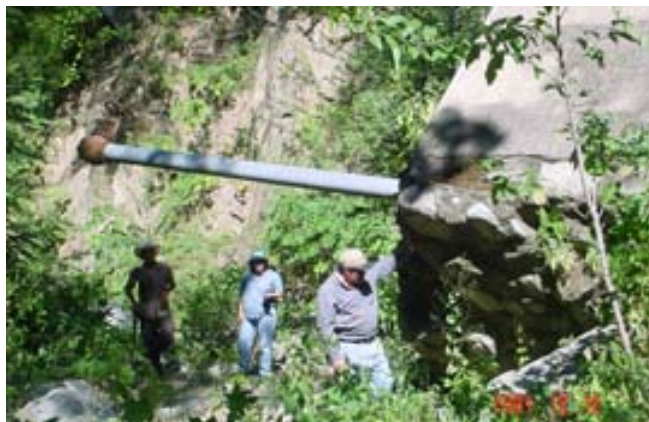
Con el paso del huracán el sistema de abastecimiento de agua de Choluteca quedó totalmente destruido, los pozos fueron inundados y las bombas dañadas; las presas de Guanacaure fueron destruidas, la tubería sufrió severos daños; los pozos y la galería de infiltración quedaron paralizadas por falta también de energía eléctrica.

Foto No. 1 Desarenador destruido, presa Guanacaure

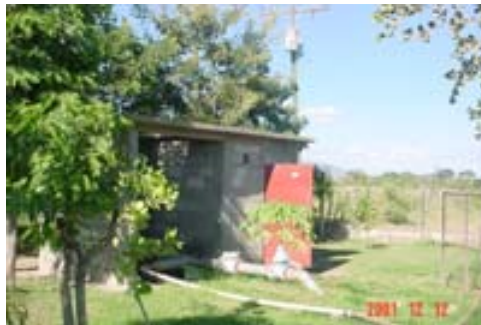
Algunos de los pozos si hay otro evento igual se inundarían debido a que no existe una organización efectiva para hacer frente a futuros desastres, el pozo de la fotografía esta localizado en Gualiqueme.

Foto No. 2 Pozo , Gualiqueme

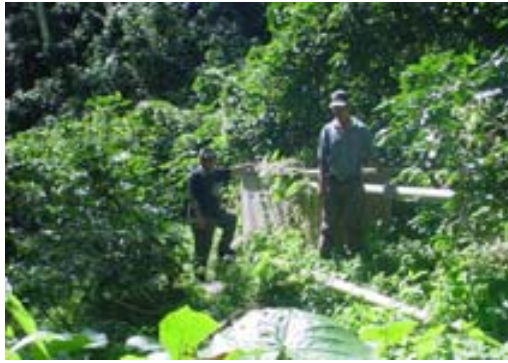
Este acueducto le falta mucha protección de la fuente, , las fuentes se están secando, por indiferencia de la comunidad. Los planes únicamente están en estudio, como se aprecia en las fotografías la tubería esta totalmente expuesta.

Foto No.4 tubería expuesta

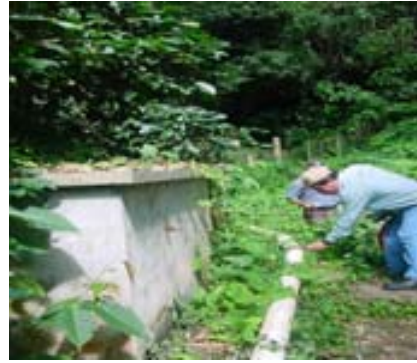
Foto No.5 Tubería expuesta

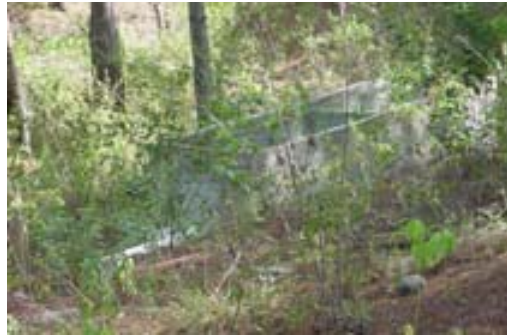
También se destruyeron seis tubos de 6" y seis tubos de 4" y el desarenador fue dañado

Foto No.2 desarenador dañado

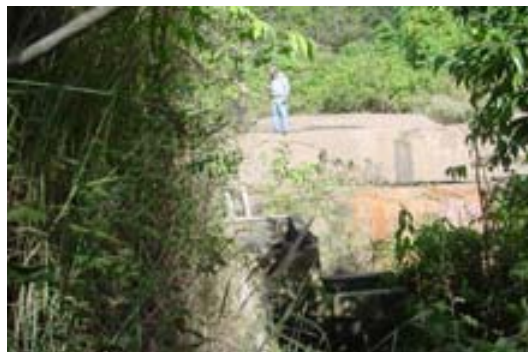
El FHIS construyó una presa aguas arriba de la presa vieja, pero esta nunca funciona debido al mal diseño de la misma con un costo de construcción de L. 400,000, estas presas se azolvan rápidamente por un mal manejo de las microcuencas. La nueva ubicación de la presa no mejoro en nada la distribución efectiva del agua y no existe una organización eficaz para hacer frente a fuertes secadas

Foto No.3 Nueva obra de toma

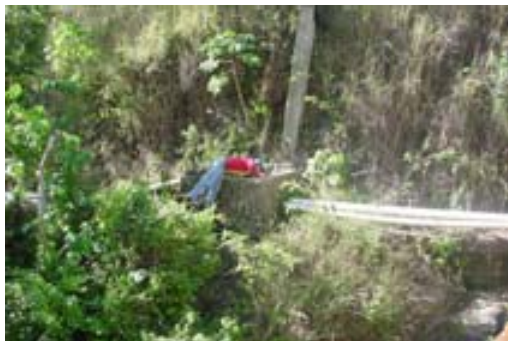
Foto No.4 Tubería expuesta

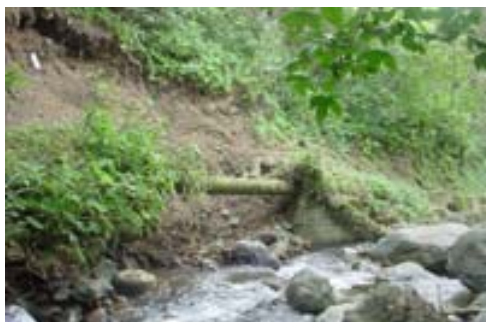
Foto No. 1 Anclajes muy débiles

1. Se debe dar una mejor protección de la fuente, protegiendo la microcuenca.
2. Es necesario contar con un ó más pozos para casos de emergencias.
3. La tubería debe ser enterrada para protegerla.

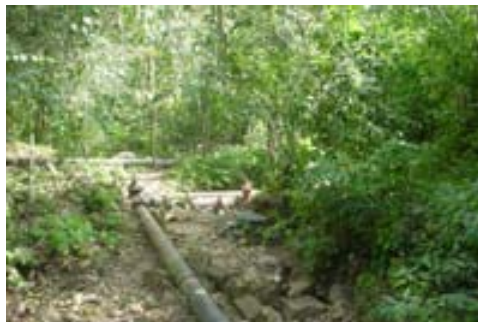
Foto No. 2 Tubería expuestas

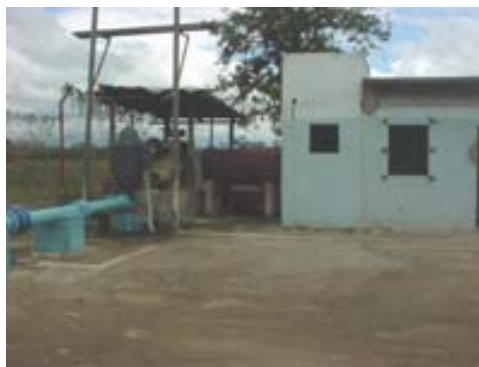
Los pozos durante el huracán fueron inundados, la población quedó sin agua durante 18 días, los motores de los pozos fueron dañados, en la zona El Candelero se dañaron 200 metros de tubería, la cual fue cambiada y se colocó una tubería aérea de 4" de diámetro que pasa por un puente.

Foto No. 1 Pozo inundado

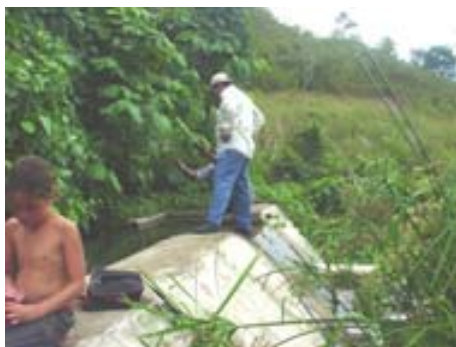
La obra de toma no cuenta con ninguna protección, aunque proviene de un manantial se ha detectado contaminación debido a la presencia de actividades agrícolas y ganaderas.

Foto No.2 Obra de Toma

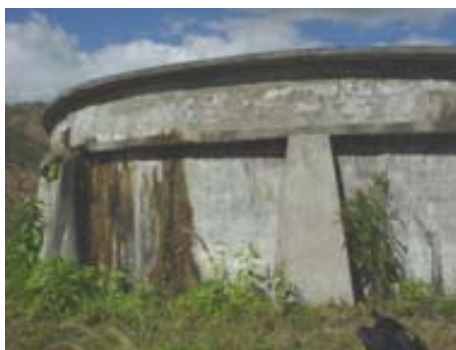
La comunidad de manto cuenta con un tanque con capacidad de 50,000 galones, se observa en la fotografía que el tanque ha sufrido algunas roturas, debido a posibles movimientos durante el huracán.

Foto No.3 Tanque de Distribución

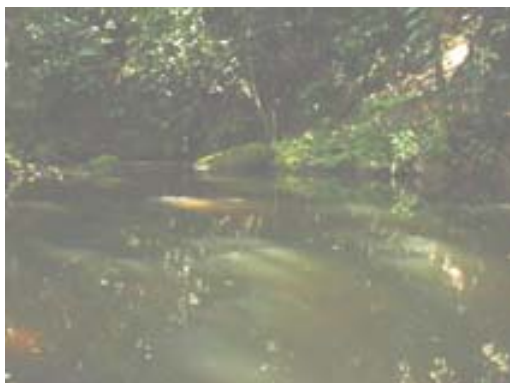
Foto No. 3 Azolvamiento en la obra de toma

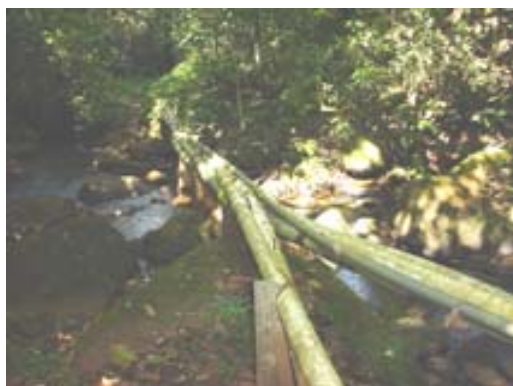
Las obras de toma están en buenas condiciones, pero la tubería de las salidas como puede apreciarse en las fotografías está bastante expuesta, los anclajes se les nota debilidad y la tubería es bastante vieja.

Foto No.7 Tubería PVC expuesta

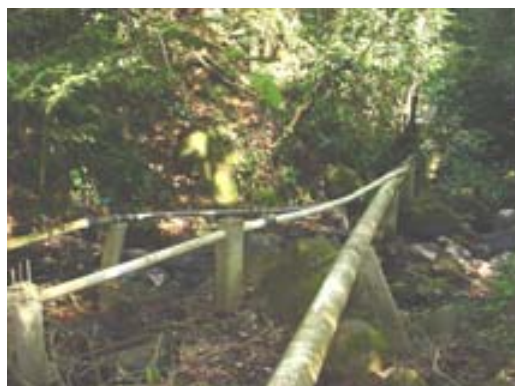
Foto No.8 Tubería PVC expuesta

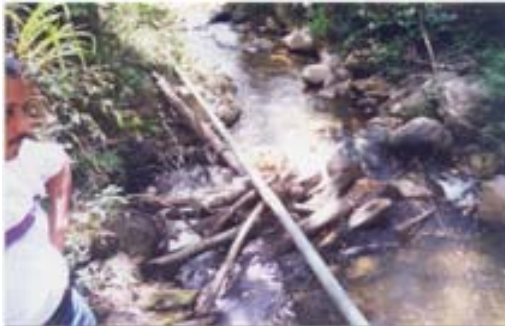
Las tuberías en los pasos de corriente no poseen la protección adecuada. La cobertura del sistema se estima en un 50% y es operado por la municipalidad con una organización débil, inclusive para establecer perfiles de proyectos básicos y con fuertes deficiencias técnicas, para el manejo normal del sistema y más aun para enfrentar situaciones de desastre.

Foto No.1 Tubería de PVC expuesta

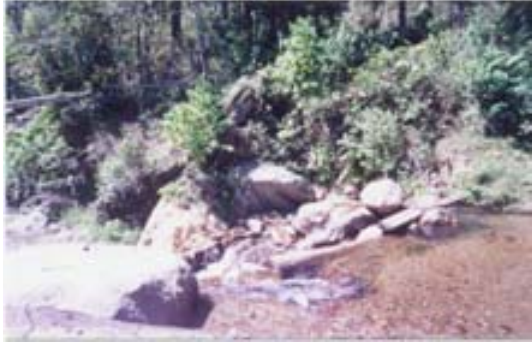
La Toma de El Regadero se azolvó y se dañó la estructura, rotura en la tubería, cambiando 25 tubos de 8" y 6", La toma del Río Monga se destruyó reconstruyéndose con fondos la ciudad de Sabá y del Municipio de Olanchito, como la presa no tiene desarenador la tubería de PVC se llenó de arena, la cual fue limpiada y reparada con apoyo de la municipalidad, la población estuvo un mes sin agua

Foto No.3 Daños en la obra de captación

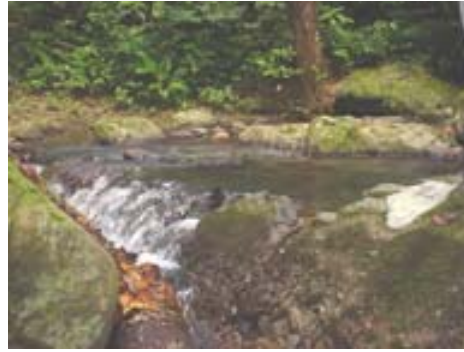
Foto No. 4 Destrucción de la toma

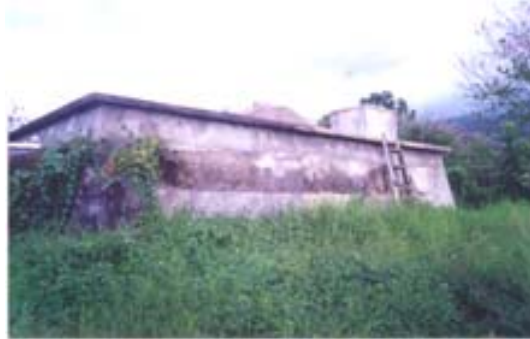
La limpieza de los tanques la hacen cada 15 días, estos tanques se llenan de arena (ver fotografía) ya que el sistema no tiene desarenador, el cloro al agua en una dosificación de cada tres días le ponen 25 libras de cloro. La tarifa es de L.15.00 y el servicio es de 24 horas.

Foto No. 7 Tanque de Distribucion

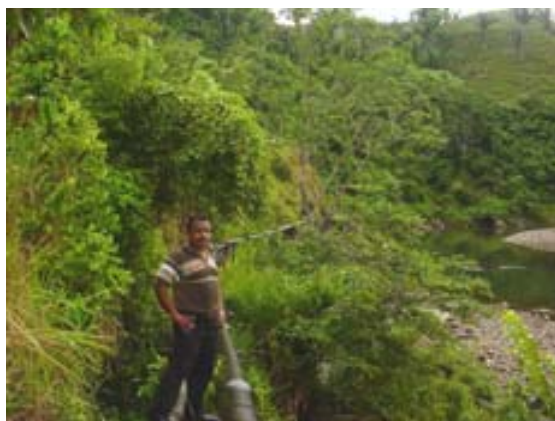
Las tuberías en los pasos de corriente no poseen la protección adecuada y trazado de la línea de conducción vulnerable. La cobertura del sistema se estima en un 65% y es operado por la municipalidad con una organización débil inclusive para establecer perfiles de proyectos y con fuerte deficiencias técnicas, así como para el manejo normal del sistema y más aun para enfrentar situaciones de desastre.

Foto No.1 Tubería expuesta

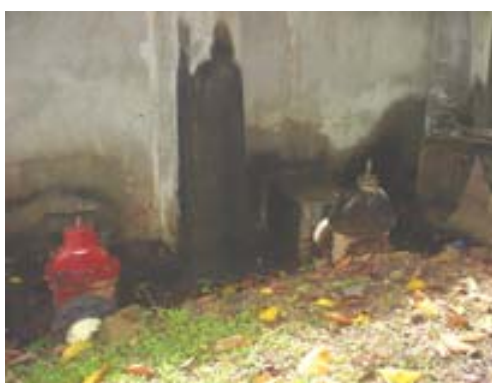
Foto No. 3 Válvula expuesta.

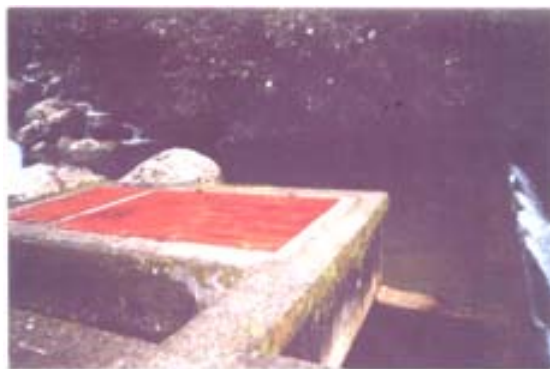
Las tomas se llenaron de sedimentos la tubería se rompió, reparándose con ayuda de la comunidad, en pocos días el suministro de agua fue restablecido.

Foto No. 2 Captación destruida

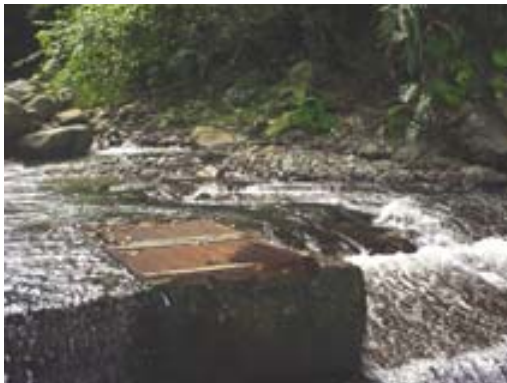
Foto No.3 Destrucción de desarenador

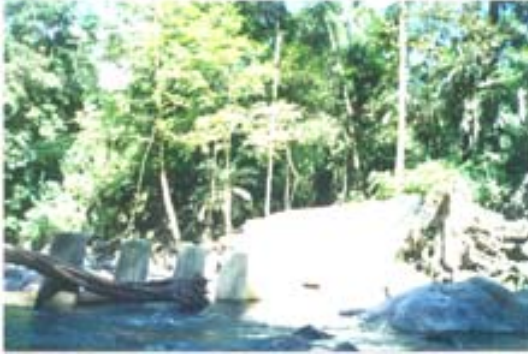
Las partes dañadas del sistema fueron: asolvamiento de presas de derivación y daños en la línea de conducción por derrumbes en los taludes en el río Danto, los pozos fueron anegados.

Foto No. 3 Destrucción de toma

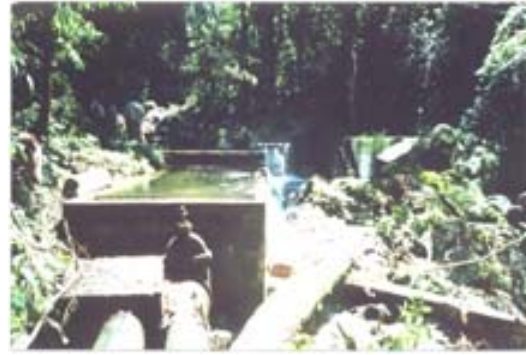
Foto No.4 Destrucción de tubería
