# EL DESLAVE DEL 13 DE OCTUBRE DEL 2000 DEL VOLCÁN EL ALTAR

The hydrogeologic catastrophe of October 13 of 2000 resulted of the partial collapse of the northern face of the Monja Grande summit of El Altar volcano. This rock avalanche impacted the "Laguna Amarilla" lake and generated a giant wave which travelled downstream as a destructive debris flow. Because of the glacial withdrawal, similar rock avalanches might occur again at El Altar volcano, but very unfrequently.

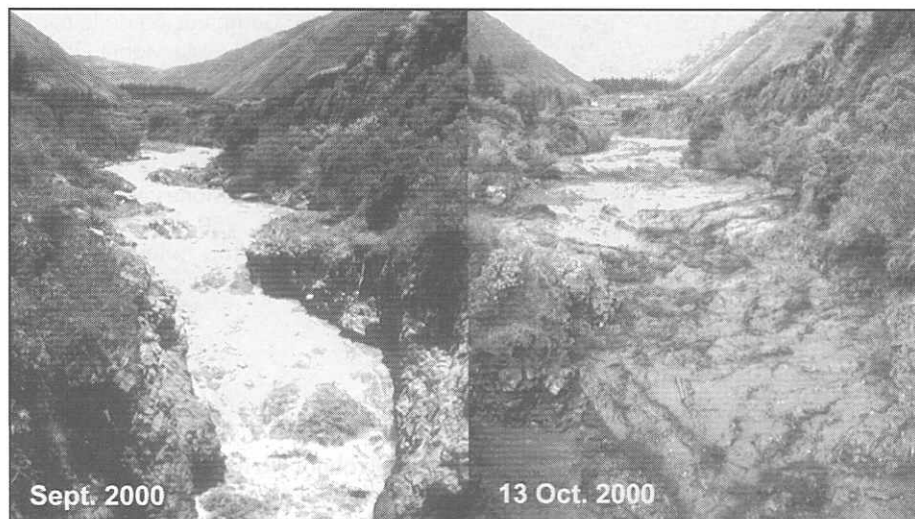
**Figura 4.** Río Pastaza al nivel de la quebrada Ulba, cerca de Baños. Comparación del nivel del agua con un caudal normal y durante la crecida del derrumbe del 13 oct. 2000 (fotos: J.-Ph. Eissen).

Esta ola estuvo acompañada por una crecida en los ríos Chambo y Pastaza hasta aproximadamente las 9 de la mañana (fig. 4). Rápidamente, se encuentra el origen de este desastre en la caldera del volcán El Altar. Observaciones realizadas después de ocurrido el deslave han mostrado una destrucción casi total del cañón de los ríos, relacionadas a la erosión de las pendientes fuertes (fig. 5, derecha) y zonas de depósitos cuando la velocidad del flujo fue baja (fig. 5, izquierda ; fig. 9).

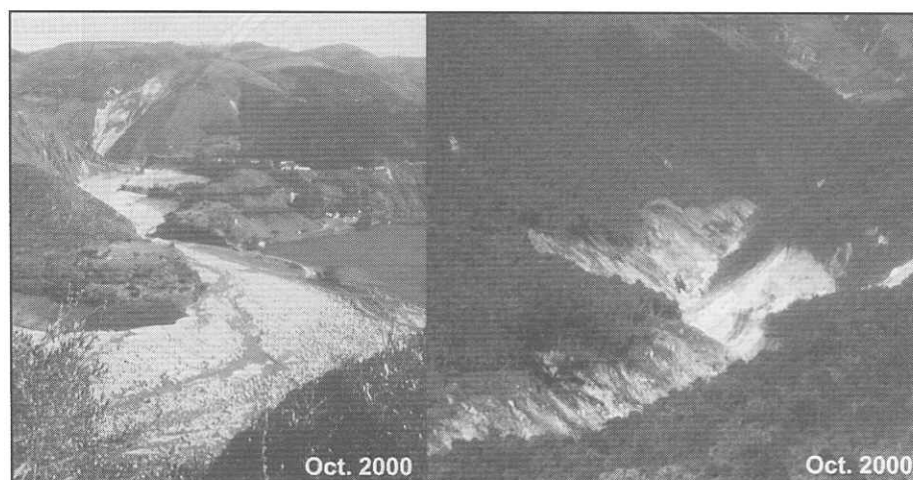
**Figura 5.** Izquierda: Confluencia del río Blanco (bajando del Altar) y del río Chambo. Se nota el depósito de bloques debido al cambio de pendiente y la formación de una represa que forma una laguna temporal sobre el río Chambo.

Derecha: Valle del río Collanes (aguas abajo de la caldera) totalmente erosionado hasta 30 a 40 metros arriba del cañón del río debido a la ola que bajó el 13 de oct. 2000. (fotos: J. Ph. Eissen).
