6.3.2 BANCO DE SANGRE

UBICACIÓN

El servicio se encuentra ubicado en el Primer Piso de I Bloque Medico Quirúrgico B.M.Q

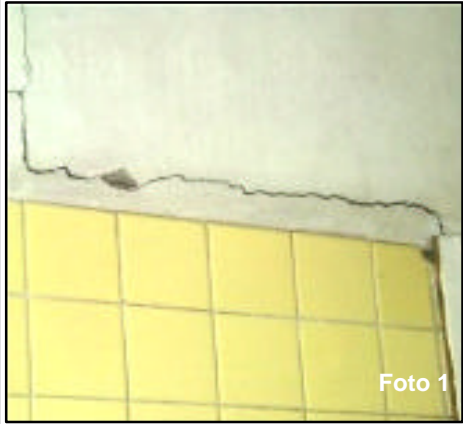
<p style="text-align: right;">Foto 1</p>	<p>En las paredes de este servicio se observan grietas horizontales y verticales Foto 1. Estas paredes presentan riesgo de daño a personas, posibilidad de rotura de instalaciones empotradas (sanitarias, eléctricas) lo que provocaría peligro de inundación, corto circuito, obstrucción de vías de circulación y evacuación</p> <p>Mediano Riesgo para la Vida Mediano Riesgo de Pérdida Funcional Mediano Riesgo de Pérdida del Bien</p>
<p>2. Divisiones</p> <div style="border: 1px solid black; width: 40px; height: 40px; margin-top: 10px; display: flex; flex-wrap: wrap;"> <div style="width: 50%; height: 50%; text-align: center;">1</div> <div style="width: 50%; height: 50%; text-align: center;">2</div> </div>

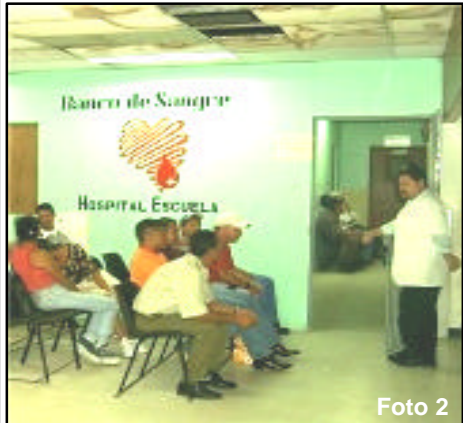
<p style="text-align: right;">Foto 2</p>	<p>En madera, altas hasta falso cielo, ubicadas en parte de las circulaciones, conformando áreas de espera y oficinas, en algunos casos y en otros, son utilizadas para cortar circulaciones o separar espacios Foto 2. Estas divisiones no poseen un sistema de anclaje seguro y como consecuencia de esto, se puede producir la caída del elemento debido la falla del soporte ocasionando la obstrucción de las vías de circulación y daño a las personas y equipos cercanos.</p> <p>Mediano Riesgo para la Vida Mediano Riesgo de Pérdida Funcional Mediano Riesgo de Pérdida del Bien</p>

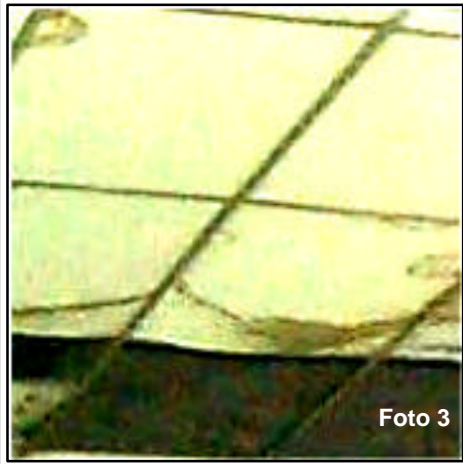
<p>3. Cielos Falsos</p> <div style="border: 1px solid black; width: 40px; height: 40px; margin-top: 10px; display: flex; flex-wrap: wrap;"> <div style="width: 50%; height: 50%; text-align: center;">3</div> <div style="width: 50%; height: 50%;"></div> </div>

<p style="text-align: right;">Foto 3</p>	<p>En el servicio hay presencia de cielos falsos. Estos elementos se encuentran en mal estado de conservación, hay módulos (láminas) que hacen falta y en su gran mayoría presenta filtraciones provenientes de las tuberías de aguas negras Foto 3. El sistema de sujeción, suspendido de la losa, es el correcto pero debido a la falta de mantenimiento y al deterioro en el que se encuentra, estos paneles pueden caer sobre las personas y equipos, y provocar la obstrucción de la circulación.</p> <p>Bajo Riesgo para la Vida Mediano Riesgo de Pérdida Funcional Mediano Riesgo de Pérdida del Bien</p>

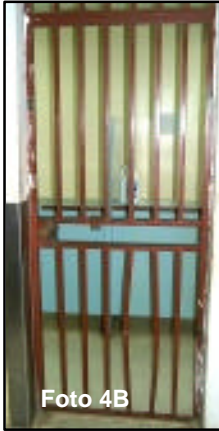
<p style="text-align: center;">Foto 4A Foto 4B</p>	<p>Las puertas de este servicio en su mayoría son de madera con vidrio fijo y las de acceso poseen rejas metálicas Fotos 4A y 4B.</p> <p>Las ventanas son unas fijas y otras abatibles hacia afuera con marcos de aluminio y vidrio templado. En su mayoría las ventanas abatibles están descolgadas ya que presentan fallas en su sujeción. En caso de un sismo los vidrios se pueden romper debido a deformación impuesta en su soporte (marcos), ocasionar daño a las personas y obstruir las circulaciones.</p> <p>Mediano Riesgo para la Vida Mediano Riesgo de Pérdida Funcional Mediano Riesgo de Pérdida del Bien</p>

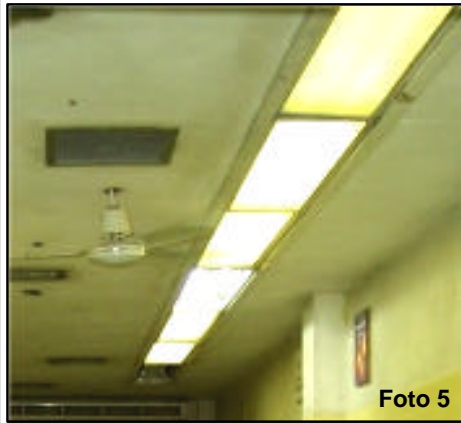
<p style="text-align: right;">Foto 5</p>	<p>En este servicio las luminarias se encuentran empotradas, algunas lámparas carecen de protección y se observó la existencia de luminarias inoperativas Foto 5.</p> <p>Los tubos fluorescentes sin protección y las lámparas que no están correctamente sujetadas pueden caerse y causar daño a las personas. El no poseer una correcta instalación, provocará que este artefacto quede inoperativo además de poder causar un corto circuito.</p> <p>Bajo Riesgo para la Vida Mediano Riesgo de Pérdida Funcional Alto Riesgo de Pérdida del Bien</p>
5						
<p>7. Enchapes y revestimientos</p> <table border="1" style="margin-left: 20px;"> <tr> <td>7</td> <td></td> </tr> <tr> <td></td> <td></td> </tr> </table>	7

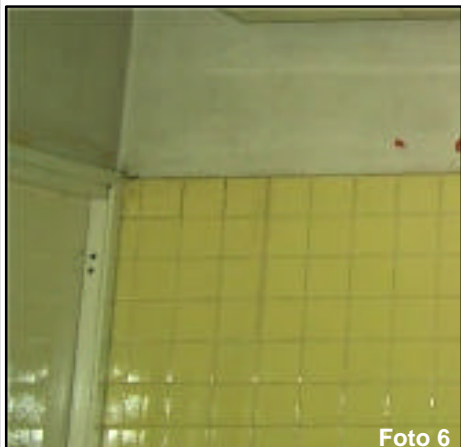
<p style="text-align: right;">Foto 6</p>	<p>Todo el servicio presenta enchape cerámico, de 10 x 10 cm. En el caso de circulaciones a media altura Foto 6. Como consecuencia de un sismo es posible que las paredes del edificio sufran deformaciones y esto provocara el desprendimiento de algunas piezas, causando obstrucción del paso, posible daño a las personas y equipos. Dicho desprendimiento puede ocasionar confusión y pánico en las personas.</p> <p>Bajo Riesgo para la Vida Mediano Riesgo de Pérdida Funcional Mediano Riesgo de Pérdida del Bien</p>

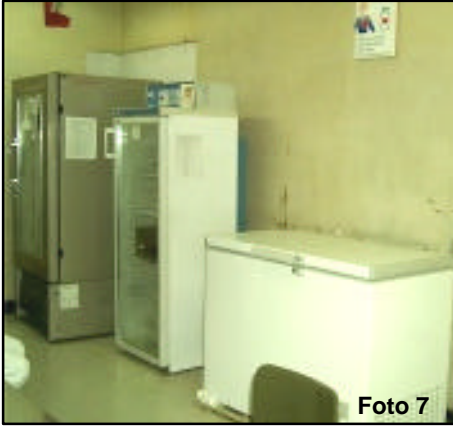
<p>Foto 7</p>	<p>Estos son artículos pesados que no cuentan con un sistema de sujeción, por lo que son susceptibles a desplazarse, volcarse perdiéndose el contenido que guardan, desplazarse, causar serios accidentes, colisionar con otros objetos, así como obstaculizar vías de circulación. En su parte superior se observan elementos pequeños, lo cual no es recomendable ya que incrementan el porcentaje de peligro. Foto 7</p> <p>Bajo Riesgo para la Vida Mediano Riesgo de Pérdida Funcional Mediano Riesgo de Pérdida del Bien</p>
8B	10					
11A						
<p>2. Muebles de Trabajo de Laboratorio</p> <table border="1" data-bbox="248 1333 345 1428"> <tr> <td>11A</td> <td>11B</td> </tr> <tr> <td></td> <td></td> </tr> </table>	11A	11B

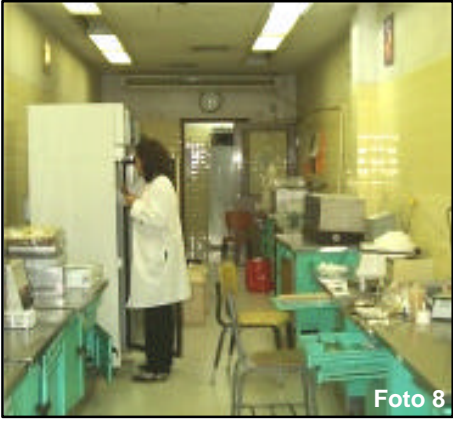
<p>Foto 8</p>	<p>Este servicio cuenta con muebles de trabajo en los que se realizan análisis, se apoya equipo de laboratorio, etc. Foto 8.</p> <p>Estos muebles presentan una gran facilidad de desplazamiento, pudiendo ocasionar la caída de los equipos apoyados, los cuales pueden sufrir grandes daños, obstruir la circulación y causar daños a las personas.</p> <p>Bajo Riesgo para la Vida Alto Riesgo de Pérdida Funcional Alto Riesgo de Pérdida del Bien</p>

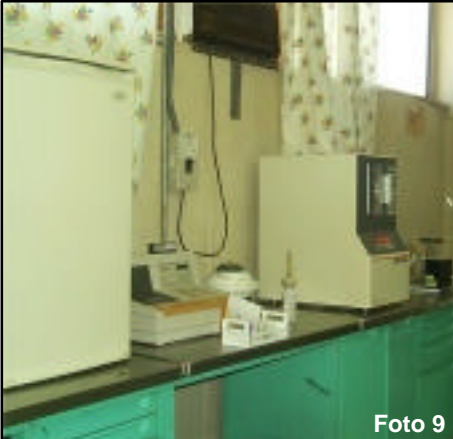
<p>Foto 9</p>	<p>Los equipos e instrumentos que se encuentren apoyados en muebles o bancos de trabajo Foto 9, son elementos que fácilmente pueden sufrir desplazamientos, volcarse, sufrir daños internos y quedar inoperativos.</p> <p>Bajo Riesgo para la Vida Alto Riesgo de Pérdida Funcional Alto Riesgo de Pérdida del Bien</p>
11A
