**ORGANIZACIÓN PANAMERICANA DE LA SALUD
OPS/OMS**

***DIAGNOSTICO DE LOS SISTEMAS DE ABASTECIMIENTO DE AGUA
POTABLE Y ALCANTARILLADO, DESPUÉS DEL HURACÁN MITCH***

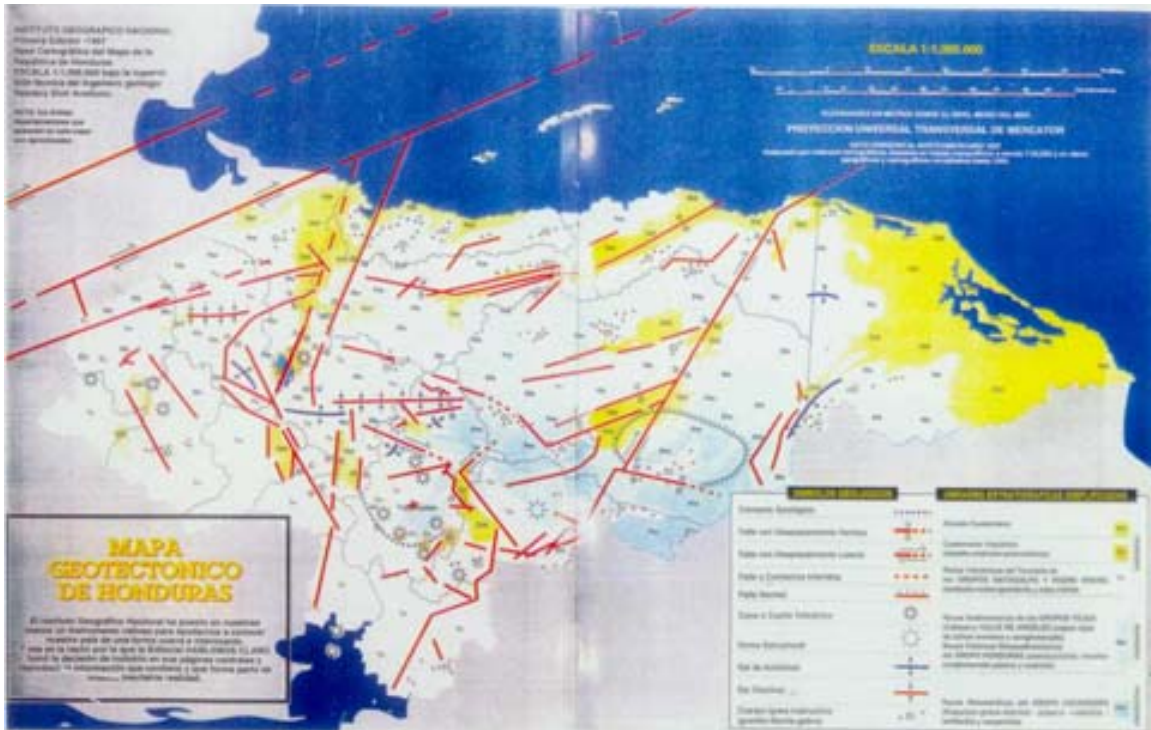
La amenaza de temblores y la evidencia de actividad volcánica es conocida en el país pero no documentada, pero con evidencias en dos departamentos: una en Olancho en la zona del Boquerón y otra en Yoro. Ver mapa de amenaza sísmica en 11 lugares importantes de Honduras.

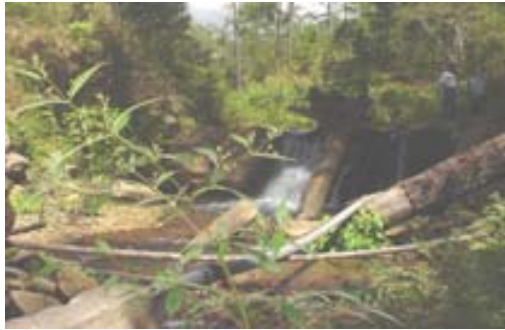
Foto No. 1 Destrucción de presas.

- Destrucción de presas de derivación y en el menor de los casos azolve de las mismas o daños menores, la falta de protección de las microcuencas y la cantidad de lluvia produjeron derrumbes y asolvamiento en las presas, desarenadores, líneas de conducción.

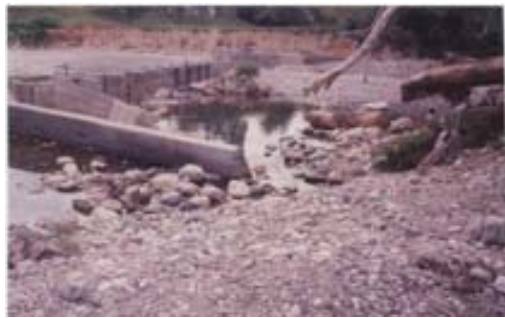
Foto No. 2 Asolvamiento en presa de derivación

- Azolve mayor en presas de derivación

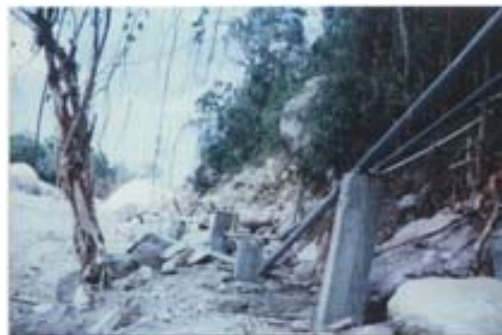
Foto No. 3 Tubería destruida

- Los cruces colgantes de tuberías a orillas de los ríos y quebradas se derrumbaron

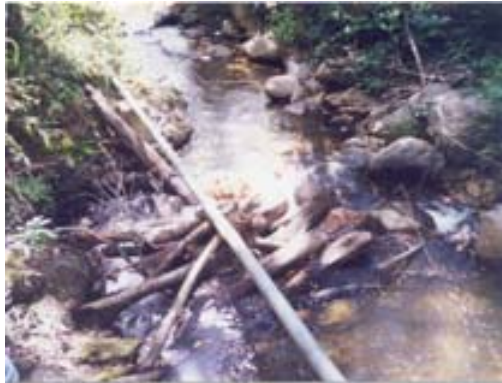
Foto No. 4 tubería destruida en cruces de quebradas y ríos

- Los cruces de los ríos y quebradas con tuberías de conducción o bombeo fueron rotos, en algunos casos varios kilómetros de longitud por arrastre de aludes.

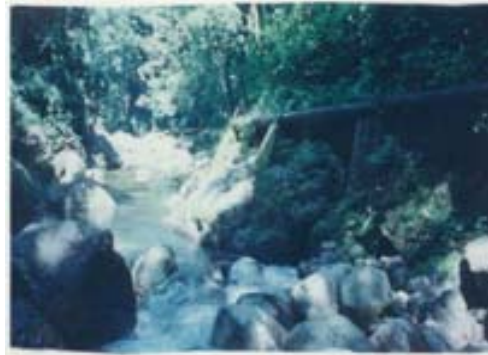
Foto No. 5 Desmoronamiento de taludes

- Rotura de las líneas de conducción por desmoronamiento de taludes en las riveras de las corrientes de agua.

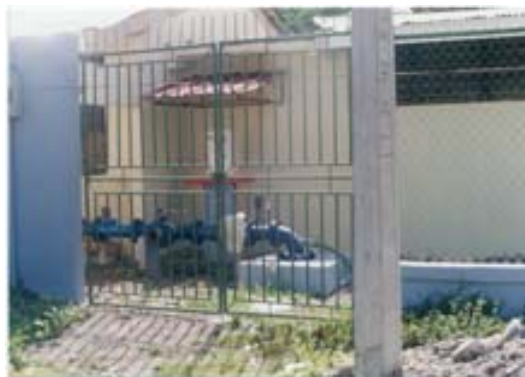
Foto No. 6 destrucción en Estaciones elevadoras

- En sistemas por bombeo se dañaron los equipos por variaciones bruscas del fluido eléctrico.

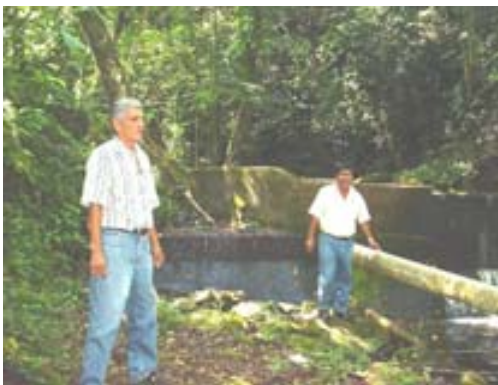
Foto No. 7 Presa después del huracán

- Se encontró mucha debilidad en la protección de las microcuencas y en la organización de las comunidades para hacer frente a estos tipos de amenaza
- La falta de materiales cierra el grupo de debilidades principales, para hacer frente a los desastres.
- Los sistemas en su mayor parte permanecen igual que antes del desastre, con algunas pequeñas modificaciones, líneas de conducción de PVC en las salidas de la Presa.

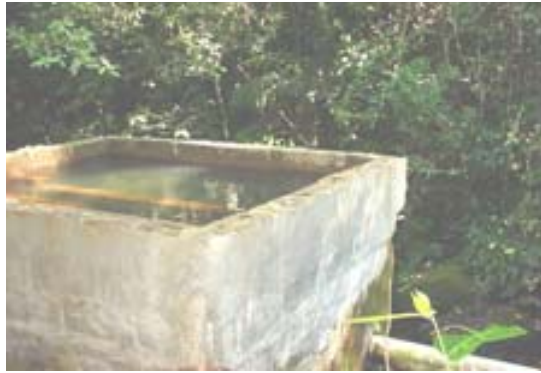
Foto No.9 Contaminación en los desarenadores

- Falta de protección de los desarenadores, expuestos a la contaminación

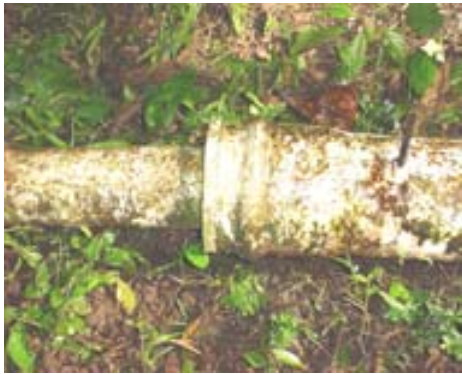
Foto No. 10 cambios drásticos en la tubería

- Tubería de PVC expuestas, en línea de conducción y cambios drásticos en el diámetro.

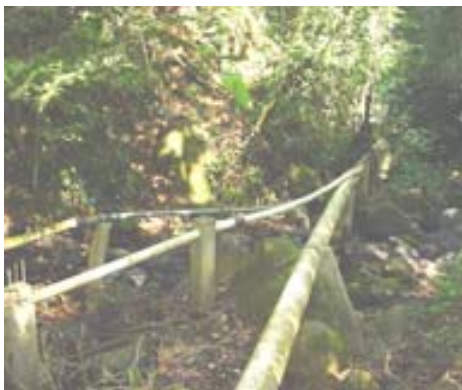
Foto No.12 Estructura débil de los anclajes

- Líneas de conducción de PVC, con anclajes extremadamente débiles y tuberías inadecuadas expuestas en salidas y debilidad en las juntas del desarenador.
