XI ANEXOS

Anexo No. XI
Investigación de campo, Información recavada en cada comunidad.

ANÁLISIS POR COMUNIDAD

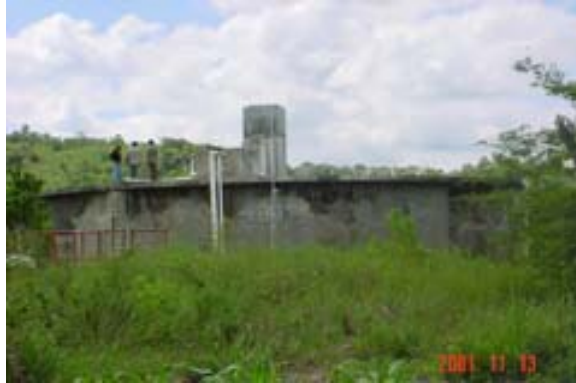
La ciudad cubre el 98% de sus habitantes con el servicio de agua potable, almacenando el agua en tres tanques de 200,000; 35,000 y 25,000 galones.

Foto No.2 tanque de distribución

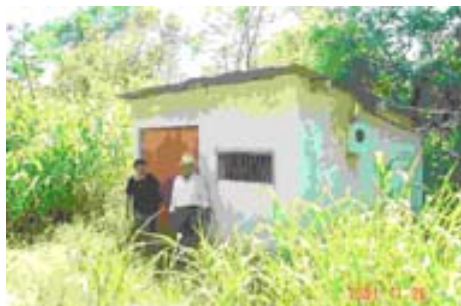
Actualmente es necesario ampliar el sistema por gravedad con la introducción de otra fuente y reforzar la tubería sobre todo en el paso por las quebradas, así como un cambio de tubería en vista de que la actual al ser de HG y contar con más de cuarenta años, su estado físico es bastante deteriorado

Foto No.1 Caseta de bombeo.

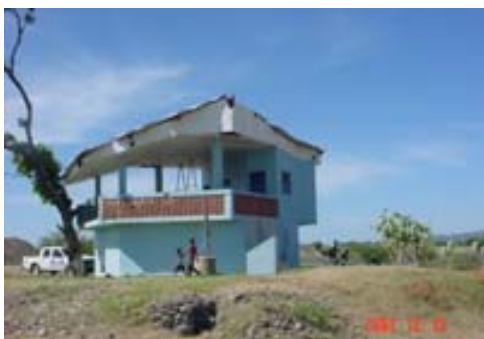
Foto No. 3 Casa de Bombas, Galería de Infiltración.

Se han mejorado las instalaciones en la galería de infiltración, pozos y presas derivadoras, protección de los postes de energía eléctrica con dados de concreto.

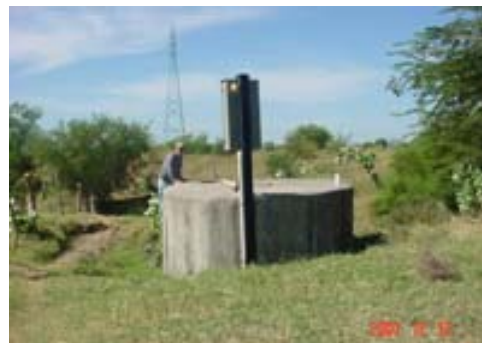
Foto No. 4 Protección de los Pozos campo Santa Martha

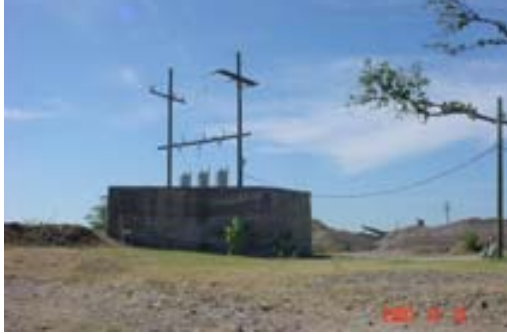
Foto No. 5 Protección de los postes de Energía

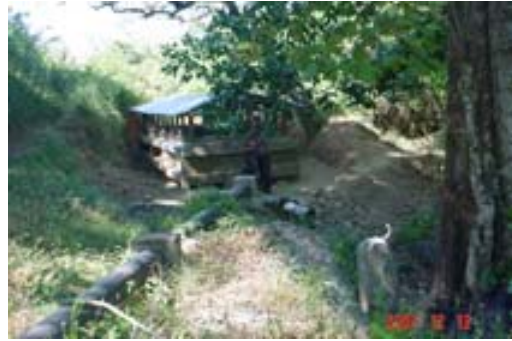
Foto No. 5 Protección del desarenador, presa Guanacaure

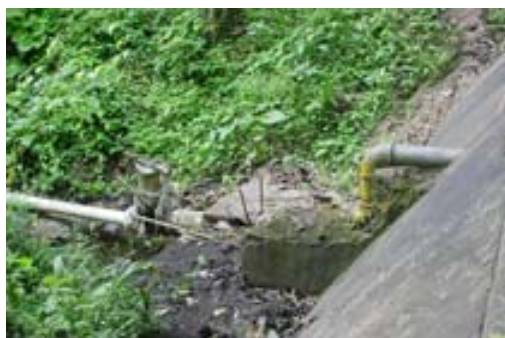
La comunidad de Campamento opera un sistema de agua a través de tres captadores por derivación del agua con tubería flexible en parte de la conducción y con anclajes débiles (ver fotografía No.1) , con fuertes deficiencias en el suministro de agua. Siendo operado por la municipalidad

Foto No.1 Anclaje en obra de toma

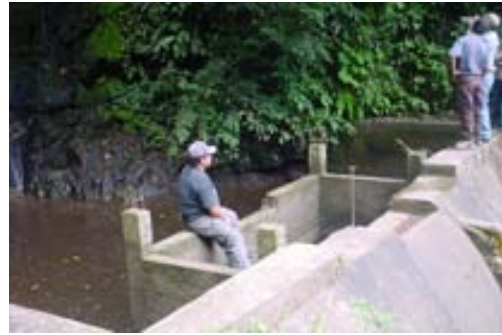
Foto No.2 Obra de toma

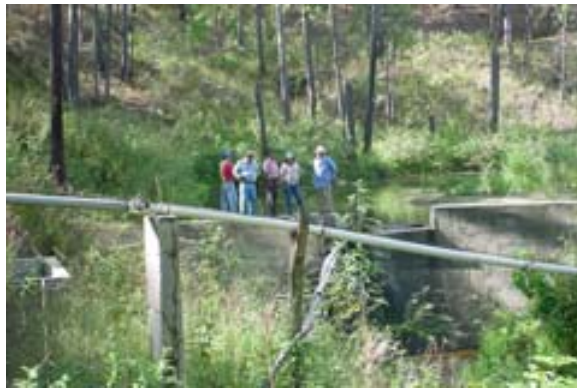
El acueducto de Guaimaca antes del Mitch se abastecía e una captación por gravedad que proporcionaba deficiencias de agua en un sector de la comunidad, según los problemas de la operación por la elevación la cual fue construida con debilidades en la seguridad de la línea de conducción a la salida de la presa. El sistema es operado por la municipalidad.

Foto No.1 Obra de Toma

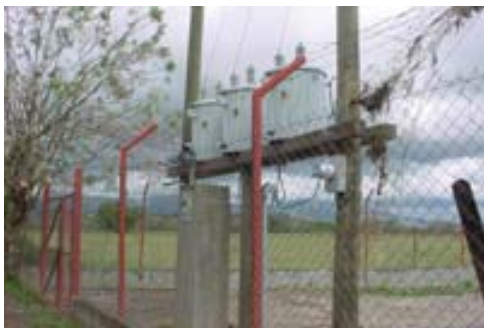
Las obras con respecto a la protección de los controles mejoraron ya que cuentan con protección, se han elevado a ponerlos en sitios más seguros.

Foto No.2 Protección de controles

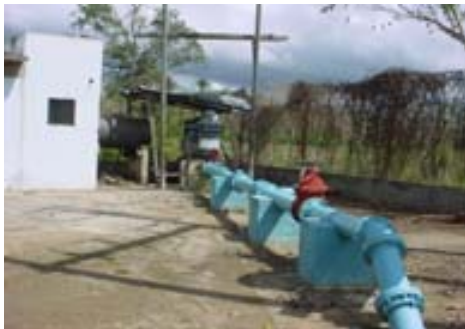
Foto No.3 Protección de tubería

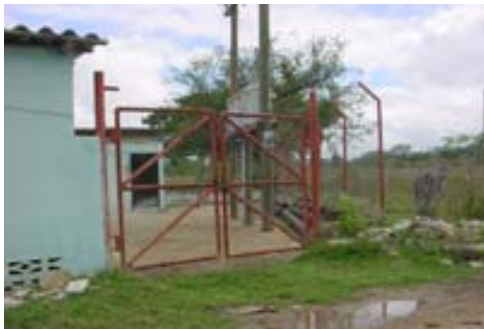
Es necesaria la protección de las zonas en donde se encuentran localizados los pozos, se observó presencia de animales en los alrededores.

Foto No.4 Pozo

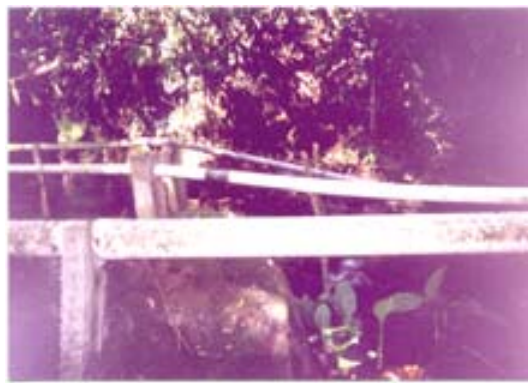
Las tuberías en los pasos de corriente no poseen la protección adecuada. La cobertura del sistema se estima en un 90% y es operada por la municipalidad con deficiencias técnicas, para el manejo normal del sistema y mas aun para enfrentar situaciones de desastre.

Foto No.2 Tubería de Conducción

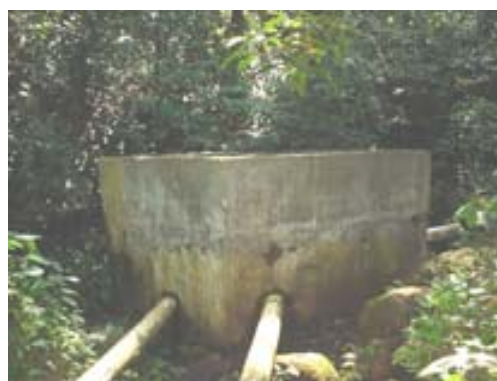
Foto No.5 Desarenador del sistema

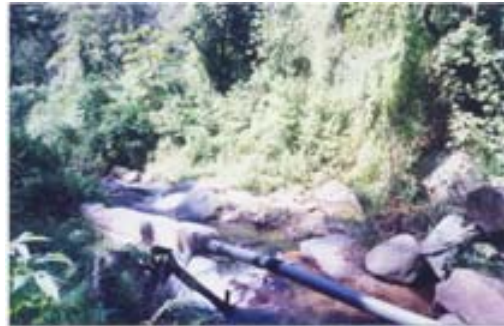
Foto No.2 Anclajes de la tubería

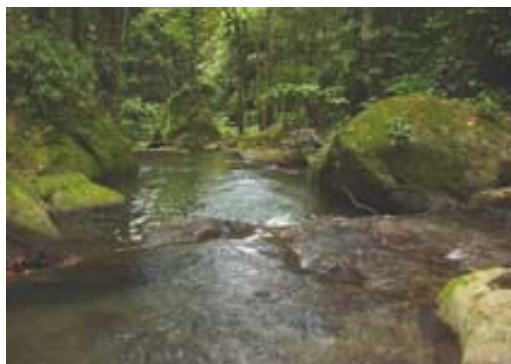
La calidad del agua es bastante mala, en los análisis realizados por la OPS se detectó presencia de coliformes fecales, agroquímicos y aserrín, debido a esto existe un alto índice de enfermedades diarreicas, el problema se debe a que hay asentamientos humanos en la cuenca alta del río Monga, el sistema no tiene desarenador.

Foto No. 5 Obra de Toma

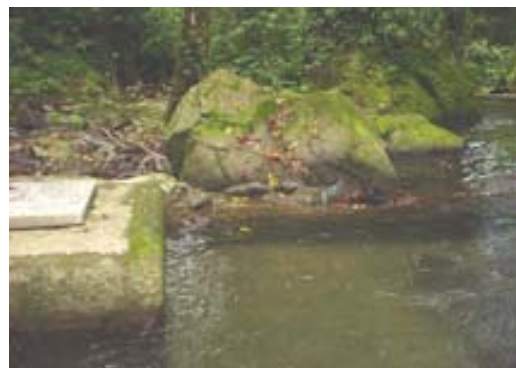
Foto No.6 Caja en la Obra de toma

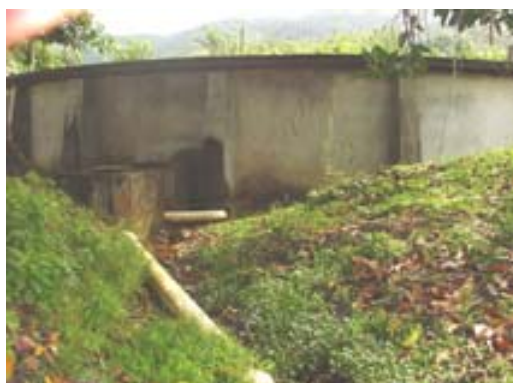
El acueducto es manejado por la municipalidad de Tocoa, el sistema por gravedad está compuesto de una toma con su desarenador, línea de conducción y red de distribución. El sistema tiene 4,800 abonados registrados más algunos conectados clandestinamente, cuentan con un solo tanque de almacenamiento de 250,000 galones.

Foto No.2 Tanque de almacenamiento

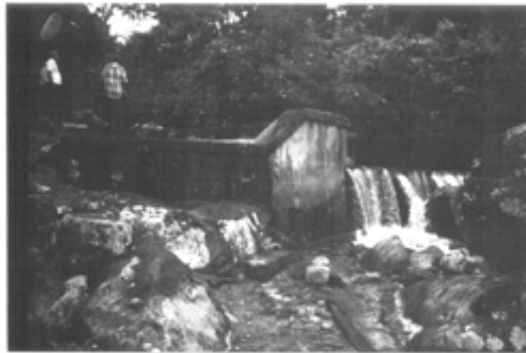
Foto No.1 Obra de toma

Las tuberías en los pasos de corriente no poseían la protección adecuada, y falta de protección de las microcuencas.

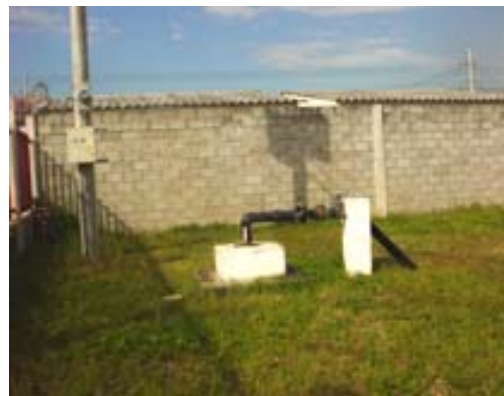
Foto No.2 Pozo en campo Sunceri

Con el paso del huracán Mitch, hubo daños en la línea de conducción del campo de pozos Sunceri, 900 metros y 600mm, de diámetro de tubería se rompieron y se repusieron con mano de obra del FHIS.

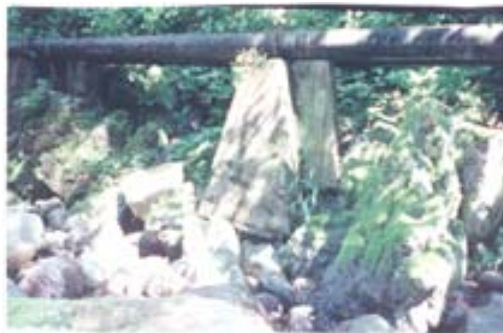
Las tuberías en los pasos de corriente no poseen la protección adecuada, estando ubicada la línea de conducción en un tramo en fuerte pendiente de terreno.

Foto No. 1 Anclajes de línea de conducción

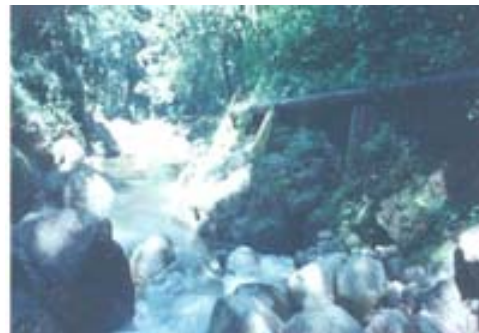
Foto No. 2 Anclajes de línea de conducción

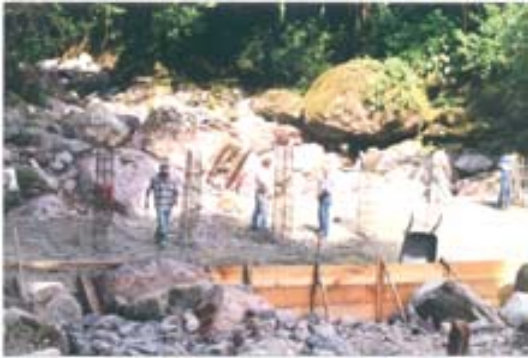
El acueducto fue reconstruido y las presas fueron mejorados ubicándolos en sitios seguros.

Foto No. 5 Construcción de Toma

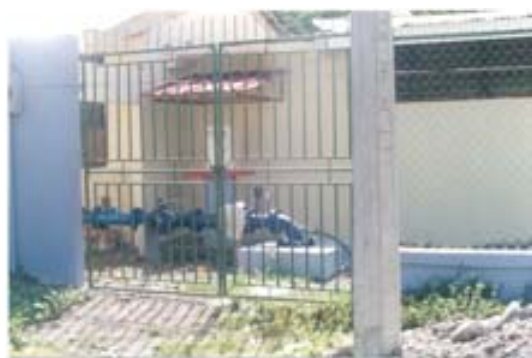
Foto No.6 Protección de pozo

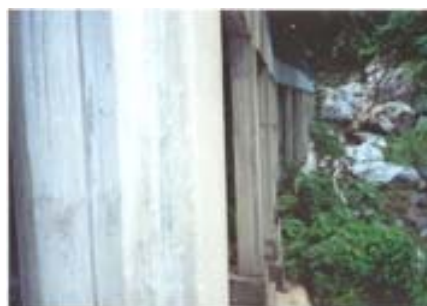
Las tuberías en los pasos de corriente a pesar de poseer protección esta se encontraba expuesta a la socavación. La cobertura del sistema se estimó en un 85% y es operada por el SANAA con una organización en creciente desarrollo y capacidad para establecer perfiles de proyectos básicos y con fortaleza técnica, para el manejo normal del sistema así como para enfrentar situaciones de desastre aunque con una organización aun no sistematizada.

Foto No.2 Línea de conducción

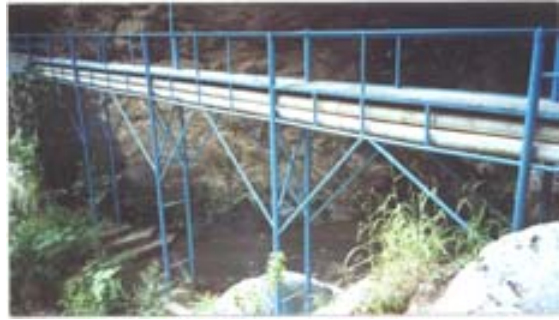
El acueducto de El Progreso fue reconstruido y mejorada la obra de toma El Salto lo mismo que el refuerzo de la línea de conducción la cual fue elevada en la salida de la presa, actualmente esta en proceso de optimización y automatización de pozos y tanques.

Foto No.4 Protección de tubería de conducción

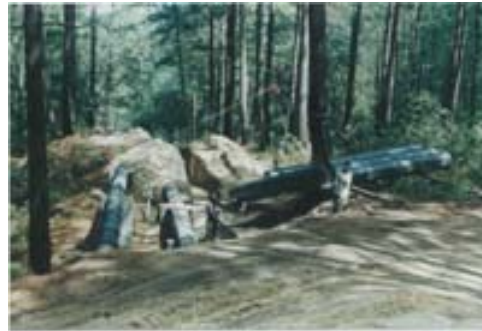
Hace falta mejorar las líneas de conducción con algunos soportes más estables y proteger las cercanías de las fuentes de la montaña La Tigra.
