## 6.1.5 RECIEN NACIDOS

## RECIÉN NACIDOS / NEONATOLOGÍA

Fecha de la evaluación: 23 / 07 / 02

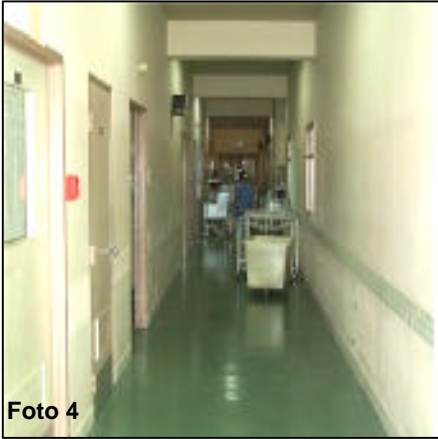
<p>Foto 4</p>	<p>Todas las puertas de este servicio son de madera con un vidrio fijo, de dos tipologías, una y dos hojas. La evacuación de este servicio es compleja, las puertas abren hacia adentro y hay mobiliario obstruyendo la circulación. <b>Foto4</b></p> <p><b>Mediano Riesgo para la Vida</b>  <b>Alto Riesgo de Pérdida Funcional</b>  <b>Bajo Riesgo de Pérdida del Bien</b></p>
3	6					
9	11B					
<p><b>5. Ventanas</b></p> <table border="1" data-bbox="245 1304 344 1396"> <tr> <td>2</td> <td>3</td> </tr> <tr> <td></td> <td></td> </tr> </table>	2	3

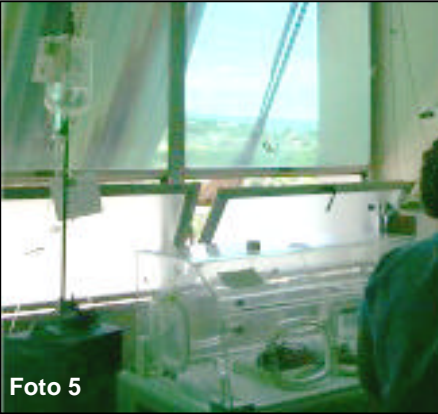
<p>Foto 5</p>	<p>Todo el servicio posee grandes ventanales, especialmente las áreas de pacientes, con marcos de aluminio y vidrio. Son ventanas fijas en la parte superior y abatibles hacia fuera en la parte inferior. <b>Foto5</b> Un alto número de ellas están descolgadas ya que presentan fallas en su sujeción y algunos vidrios presentan ranuras, lo que implica un alto riesgo para los pacientes.</p> <p><b>Alto Riesgo para la Vida</b>  <b>Alto Riesgo de Pérdida Funcional</b>  <b>Mediano Riesgo de Pérdida del Bien</b></p>

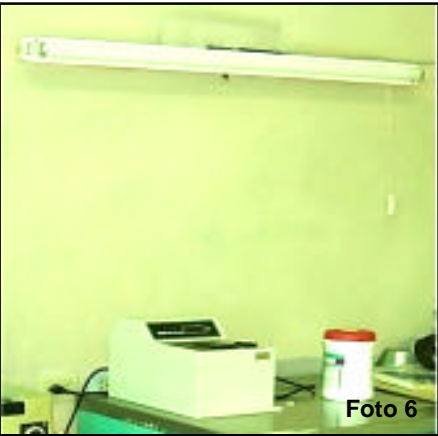
<p>Foto 6</p>	<p>El servicio cuenta con lámparas fluorescentes e incandescentes suspendidas, la mayoría de estos artefactos se encuentran sin protección y con conexiones improvisadas y expuestas, lo cual genera un alto riesgo en caso de un sismo. Los tubos fluorescentes sin protección <b>Foto6y</b> las lámparas que no están correctamente sujetadas pueden caerse y causar daño a las personas. El no poseer una correcta instalación, provocara que este artefacto quede inoperativo.</p> <p><b>Bajo Riesgo para la Vida</b>  <b>Mediano Riesgo de Pérdida Funcional</b>  <b>Alto Riesgo de Pérdida del Bien</b></p>
5	8A

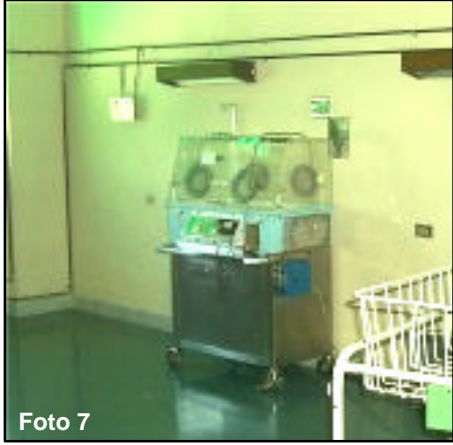
<p>Foto 7</p>	<p>Incubadoras cerradas <b>Foto7</b> y otros equipos eléctricos rodables fundamentales para el soporte de la vida de los recién nacidos al no poseer un sistema de frenos pueden sufrir desplazamiento y como consecuencia de ello, choque contra otro elementos, desconexión, daño a personas, obstrucción del paso, daño interno y quedar inoperativas.</p> <p><b>Alto Riesgo para la Vida</b>  <b>Alto Riesgo de Pérdida Funcional</b>  <b>Alto Riesgo de Pérdida del Bien</b></p>
	11B	11C

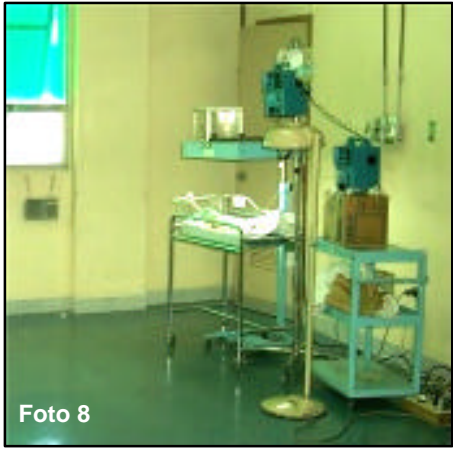
<p>Foto 8</p>	<p>Incubadoras abiertas sin sistema de frenos, ubicadas en áreas de paso y rodeadas por otros equipos sueltos <b>Foto8</b> están expuestas a sufrir las mismas consecuencias de la anterior, además de que en este caso los niños se encuentran desprotegidos y pueden sufrir graves daños.</p> <p><b>Alto Riesgo para la Vida</b>  <b>Alto Riesgo de Pérdida Funcional</b>  <b>Alto Riesgo de Pérdida del Bien</b></p>

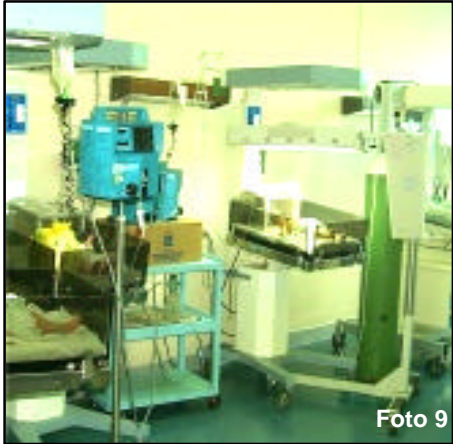
<p>Foto 9</p>	<p>Se encontraron equipos, carritos portátiles y cilindros de oxígeno sin sujeción ubicados cerca de las incubadoras <b>Foto9</b>. Los Equipos eléctricos rodables fundamentales para el soporte de la vida de los recién nacidos al no poseer un sistema de frenos pueden sufrir desplazamiento y como consecuencia de ello, choque contra otro elementos, desconexión, daño a personas, obstrucción del paso, daño interno y quedar inoperativas. Los cilindros de Oxígeno son otros elementos peligrosos para la vida de los bebés.</p> <p><b>Alto Riesgo para la Vida</b>  <b>Alto Riesgo de Pérdida Funcional</b>  <b>Alto Riesgo de Pérdida del Bien</b></p>
11A	11B					
11C	12C

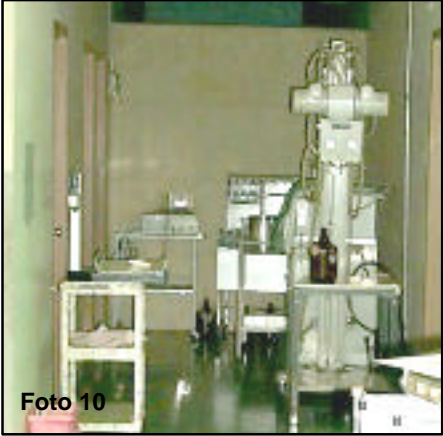
<p>Foto 10</p>	<p>El Equipo de rayos X portátil, se encuentra ubicado en área de pasillos junto con algunos muebles rodables, estos elementos no poseen frenos, se encuentran sueltos obstruyendo el paso. <b>Foto10</b></p> <p><b>Mediano Riesgo para la Vida</b>  <b>Alto Riesgo de Pérdida Funcional</b>  <b>Alto Riesgo de Pérdida del Bien</b></p>
10	11B					
11C						
<p><b>5. Centrífuga y bilirubinómetro</b></p> <table border="1" data-bbox="245 1335 342 1425"> <tr> <td>11A</td> <td></td> </tr> <tr> <td></td> <td></td> </tr> </table>	11A

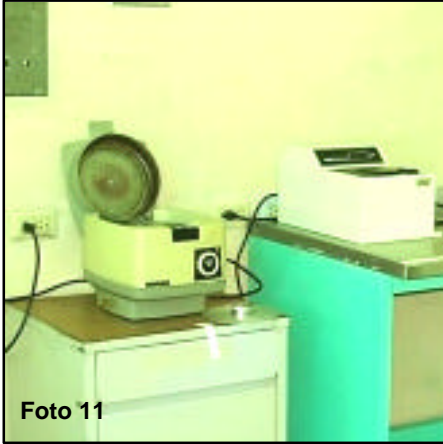
<p>Foto 11</p>	<p>Equipos de laboratorio apoyados sobre mesas sin un sistema de sujeción <b>Foto11</b> corren el riesgo de desplazarse y caer quedando inoperativos.</p> <p><b>Mediano Riesgo para la Vida</b>  <b>Alto Riesgo de Pérdida Funcional</b>  <b>Alto Riesgo de Pérdida del Bien</b></p>

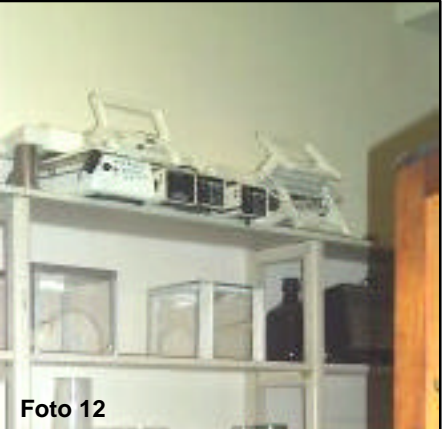
<p>Foto 12</p>	<p>Los muebles altos sin sujeción <b>Foto12</b> presentan una gran facilidad de desplazamiento ocasionando la pérdida del contenido almacenado, daño a las personas y equipos que se encuentren cerca y obstrucción de la circulación.</p> <p><b>Alto Riesgo para la Vida</b>  <b>Mediano Riesgo de Pérdida Funcional</b>  <b>Alto Riesgo de Pérdida del Bien</b></p>
11E

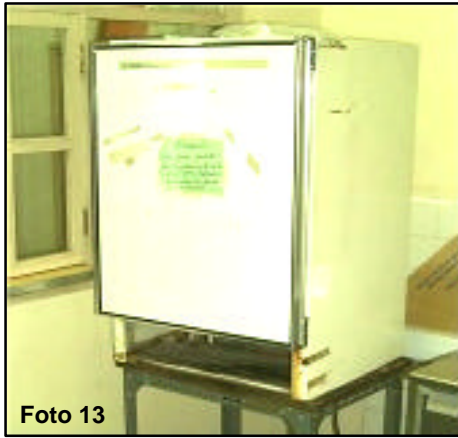
<p>Foto 13</p>	<p>Refrigeradoras y otros equipos pesados apoyados sobre mesas <b>Foto13</b> y otros elementos corren el riesgo de desplazarse y caer, quedando inoperativos y posiblemente ocasionando daño a personas y/o equipos.</p> <p><b>Mediano Riesgo para la Vida</b>  <b>Mediano Riesgo de Pérdida Funcional</b>  <b>Alto Riesgo de Pérdida del Bien</b></p>
	11A	11B

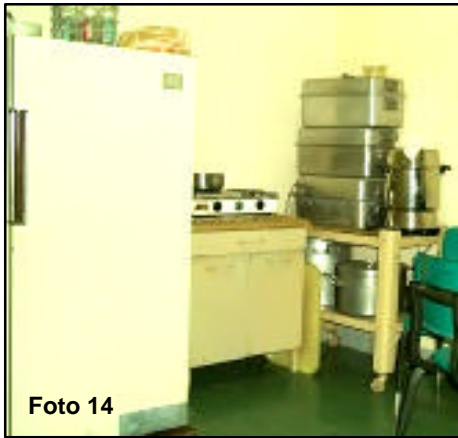
<p>Foto 14</p>	<p>La refrigeradora y otros equipos apoyados en el piso sin un sistema de sujeción <b>Foto14</b>, pueden sufrir desplazamiento, choque con otros elementos o caída y como consecuencia sufrir un daño interno, desconexión, bloqueo de puertas, perder su contenido y causar daño a personas y/o otros equipos. Estufas, cafeteras y otros electrodomésticos apoyados sobre otros muebles sin sujeción pueden sufrir las mismas consecuencias.</p> <p><b>Mediano Riesgo para la Vida</b>  <b>Mediano Riesgo de Pérdida Funcional</b>  <b>Alto Riesgo de Pérdida del Bien</b></p>

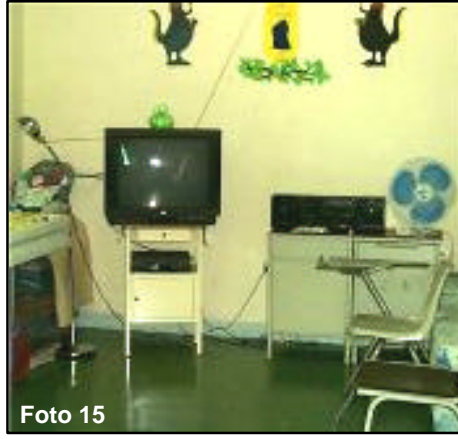
<p>Foto 15</p>	<p>Televisores, radios, ventiladores y demás artefactos eléctricos ubicados sobre muebles sueltos, <b>Foto15</b>, pueden desplazarse y como consecuencia, caer, quedando inoperativos, causando daño a personas y otros equipos y posiblemente obstruyendo la circulación.</p> <p><b>Bajo Riesgo para la Vida</b>  <b>Bajo Riesgo de Pérdida Funcional</b>  <b>Alto Riesgo de Pérdida del Bien</b></p>
11A	11B
