6.3.3 FARMACIA

F A R M A C I A

Este servicio esta compuesto por: **Farmacia de Consulta Externa, Farmacia de Emergencia, Farmacia de Salas y Unidad de Mezclas.** Todas prestan servicio para los dos Bloques.

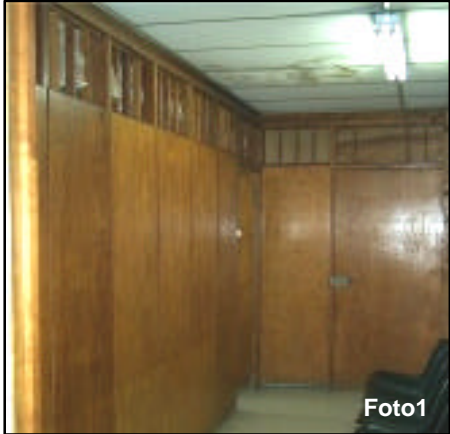
<p style="text-align: right;">Foto1</p>	<p>En madera altas, mas de 2.50m, utilizadas para delimitar espacios, conformar ambientes y restringir accesos. Foto 1</p> <p>Divisiones de este tipo se encontraron en el área de Preparación de Medicamentos y Farmacia General y de Emergencia.</p> <p>Por falla del sistema de soporte, estas divisiones pueden caer ocasionando daño a las personas y equipos, colisionar con otros elementos y obstruir las vías de circulación.</p> <p>Bajo Riesgo para la Vida Mediano Riesgo de Pérdida Funcional Bajo Riesgo de Pérdida del Bien</p>
1	2					
<p>2. Cielos Falsos</p> <table border="1" style="margin-left: 10px;"> <tr> <td>4</td> <td> </td> </tr> <tr> <td> </td> <td> </td> </tr> </table>	4

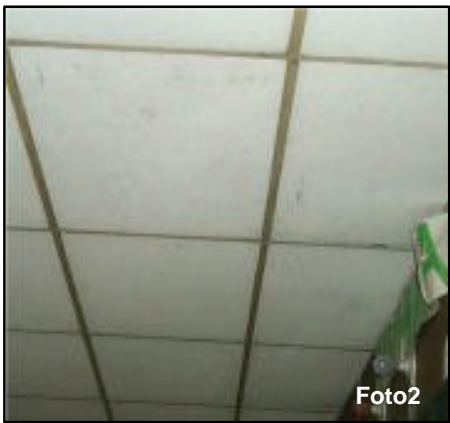
<p style="text-align: right;">Foto2</p>	<p>En las diferentes áreas de farmacia se hay presencia de cielos falsos de plafón de 2' x 4' y estructura de aluminio Foto2, presentando algunas filtraciones provenientes de las tuberías de aguas negras.</p> <p>Por falla del soporte o deformación de la estructura se puede presentar la caída de paneles sobre las personas y equipos, provocando obstrucción de la circulación y principalmente pánico en las personas.</p> <p>Bajo Riesgo para la Vida Mediano Riesgo de Pérdida Funcional Mediano Riesgo de Pérdida del Bien</p>

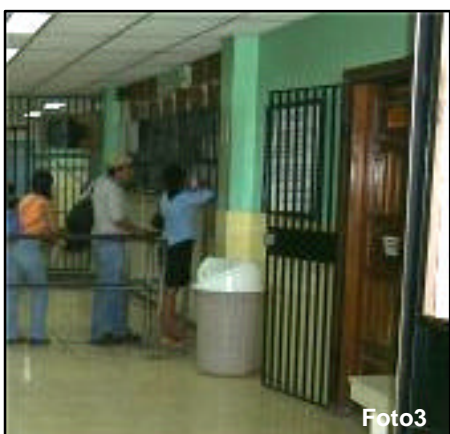
<p style="text-align: right;">Foto3</p>	<p>Las puertas de las diferentes áreas de este servicio son de madera. Todas las puertas que comunican los ambientes con las áreas publicas del hospital, presentan portones de metal tipo reja. Foto3.</p> <p>En una situación de emergencia donde sea necesaria la evacuación de estas áreas, los portones serán una barrera, obstaculizando el paso de las personas. En caso de estar cerradas con llave impedirán la salida de las personas que se encuentren en el interior y el ingreso de ayuda.</p> <p>Alto Riesgo para la Vida Alto Riesgo de Pérdida Funcional Alto Riesgo de Pérdida del Bien</p>
2	6

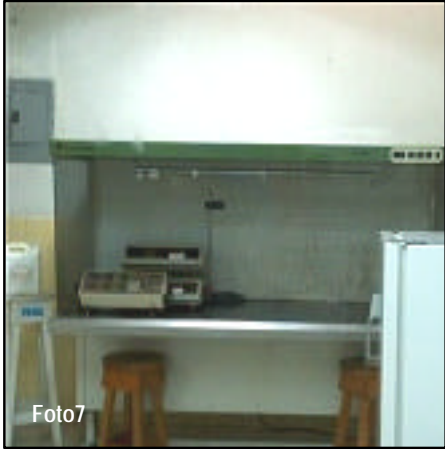
<p>Foto7</p>	<p>La cabina (campana) de flujo laminar ubicada en la Unidad de Mezclas Foto7 y otros equipos eléctricos apoyados en el piso sin un sistema de sujeción puede sufrir desplazamiento o caída y como consecuencia sufrir un daño interno, desconexión, bloqueo de la circulación y causar daño a personas y/o otros equipos.</p> <p>Mediano Riesgo para la Vida Alto Riesgo de Pérdida Funcional Alto Riesgo de Pérdida del Bien</p>
8B	11A					
<p>2. Unidad de aire</p> <table border="1" data-bbox="245 1318 342 1411"> <tr> <td>8B</td> <td>11A</td> </tr> <tr> <td></td> <td></td> </tr> </table>	8B	11A

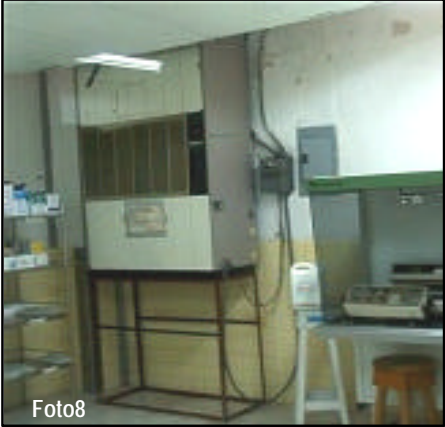
<p>Foto8</p>	<p>La unidad de aire Foto8 de la Unidad de Mezclas ubicada sobre elementos un soporte metálico. Por falla del sistema de sujeción puede caer, sufriendo desconexión de la fuente de poder, quedando inoperativa, ocasionar daño personas, otros equipos y demás elementos que se encuentren a su alrededor y obstrucción de la circulación.</p> <p>Bajo Riesgo para la Vida Alto Riesgo de Pérdida Funcional Alto Riesgo de Pérdida del Bien</p>

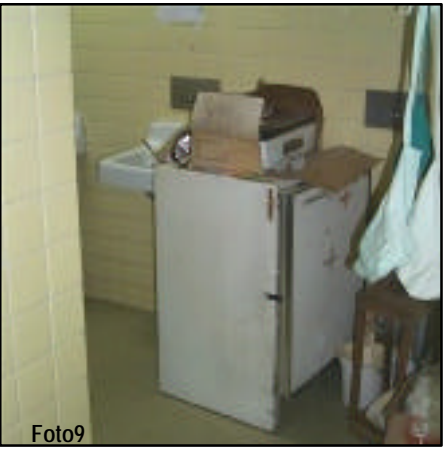
<p>Foto9</p>	<p>Refrigeradoras grandes y pequeñas, como la que se encuentra en la Unidad de Mezclas Foto9 y demás equipos eléctricos pesados apoyados sobre el piso pueden desplazarse y quedar desconectados, chocar con otros equipos o personas sufriendo y ocasionando daños y obstruyendo la circulación.</p> <p>Bajo Riesgo para la Vida Alto Riesgo de Pérdida Funcional Mediano Riesgo de Pérdida del Bien</p>
8B

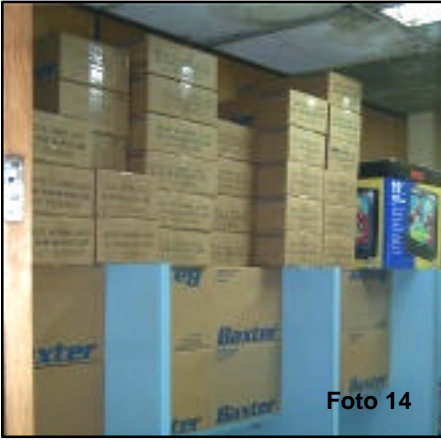
<p style="text-align: right;">Foto 14</p>	<p>En las áreas de Farmacias se encontraron cajas de medicamentos Foto 14, estibadas unas sobre otras sin tomar en cuenta de que esto las hace mas vulnerables de desplazarse o volcarse lo que podría implicar, peligro para las personas, obstrucción de áreas de circulación y/o evacuación, así como imposibilitar la pronta disposición de los medicamento en caso de emergencias, y en el peor de los casos la perdida de su contenido.</p> <p>Estos elementos deben ordenarse según su contenido y deben contar con un sistema sujeción y protección.</p> <p>Bajo Riesgo para la Vida Mediano Riesgo de Pérdida Funcional Mediano Riesgo de Pérdida del Bien</p>

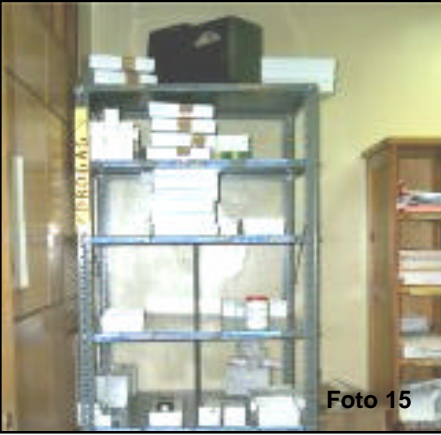
<p style="text-align: right;">Foto 15</p>

<p style="text-align: right;">Foto 16</p>	<p>Los objetos encima de estantes, sean estos pequeños o grandes, livianos o pesados son susceptibles de desplazarse, caer y causar daño a personas, así como podría suceder la perdida de su contenido, por lo que se debe evitar colocarlos de esa forma y reubicarlos en lugares mas seguros tanto para el elemento como para la integridad de las personas. Foto 15 y 16</p> <p>Mediano Riesgo para la Vida Mediano Riesgo de Pérdida Funcional Alto Riesgo de Pérdida del Bien</p>
11B	11E					
12A	12B

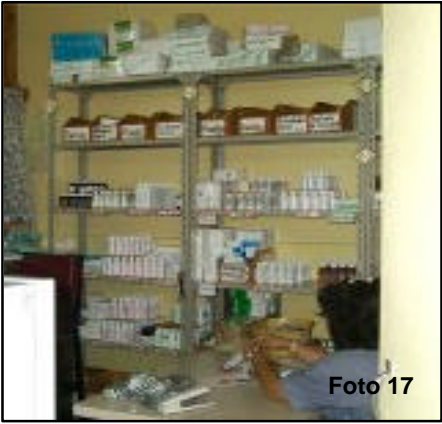
<p style="text-align: right;">Foto 17</p>	<p>Las farmacias cuentan con áreas para oficinas en las cuales se observan diversos tipos de mobiliario especialmente anaqueles con medicamentos, armarios pequeños, repisas de madera, escritorios, etc. Foto 17 estos carecen de anclaje o sujeción por lo que están expuestos a caer, desplazarse, dañar a personas, colisionar con otros objetos, pérdida del contenido que hay en ellos, obstruir vías de circulación y/o evacuación.</p> <p>Alto Riesgo para la Vida Mediano Riesgo de Pérdida Funcional Mediano Riesgo de Pérdida del Bien</p>
11E	12A					
<p>19. Estantes</p> <table border="1" data-bbox="245 1335 342 1428"> <tr> <td>11E</td> <td>12A</td> </tr> <tr> <td></td> <td></td> </tr> </table>	11E	12A

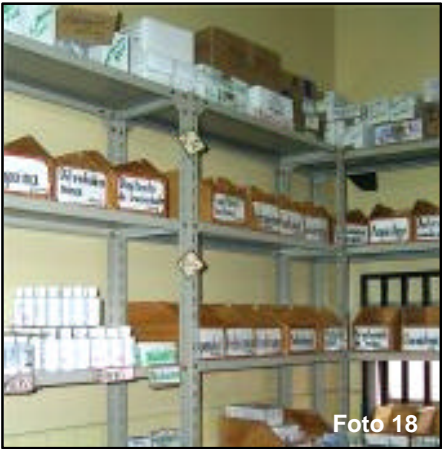
<p style="text-align: right;">Foto 18</p>	<p>En este servicio se observan estantes de madera o metal, la mayoría con mas de 1.90m de altura, ubicados en áreas de circulación o adosados a pared Foto 18. Este mobiliario no presenta un adecuado sistema de anclaje o sujeción por lo que están expuestos a desplazarse, colisionar con otros objetos, ocasionar la caída del contenido que hay en ellos, obstruir vías de circulación y/o evacuación y dañar personas. Se debe tener especial cuidado con los estantes de madera (material combustible) evitando colocar fuentes de calor cercanos a ellos o conductores eléctricos expuestos con insuficiente protección en los empalmes.</p> <p>Alto Riesgo para la Vida Mediano Riesgo de Pérdida Funcional Mediano Riesgo de Pérdida del Bien</p>

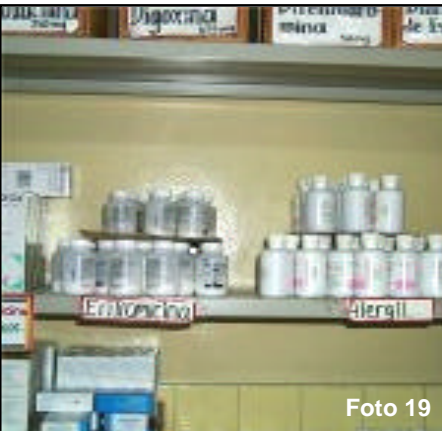
<p style="text-align: right;">Foto 19</p>	<p>En este servicio se hallan una gran cantidad de medicamentos en envases pequeños ubicados en estantes abiertos, los cuales no cuentan con ningún dispositivo de protección para asegurar que no se caigan o se pierda su contenido Foto 19.</p> <p>Alto Riesgo para la Vida Mediano Riesgo de Pérdida Funcional Mediano Riesgo de Pérdida del Bien</p>
12A	12B
